NOTA

Our ref.: RN001KSW  
TS:  
Imputation: P.007821

Client: Stadsbestuur Beringen  
Project: Stabiliteitsonderzoek feestzaal COR  
Subject: Onderzoek dak in cellenbeton

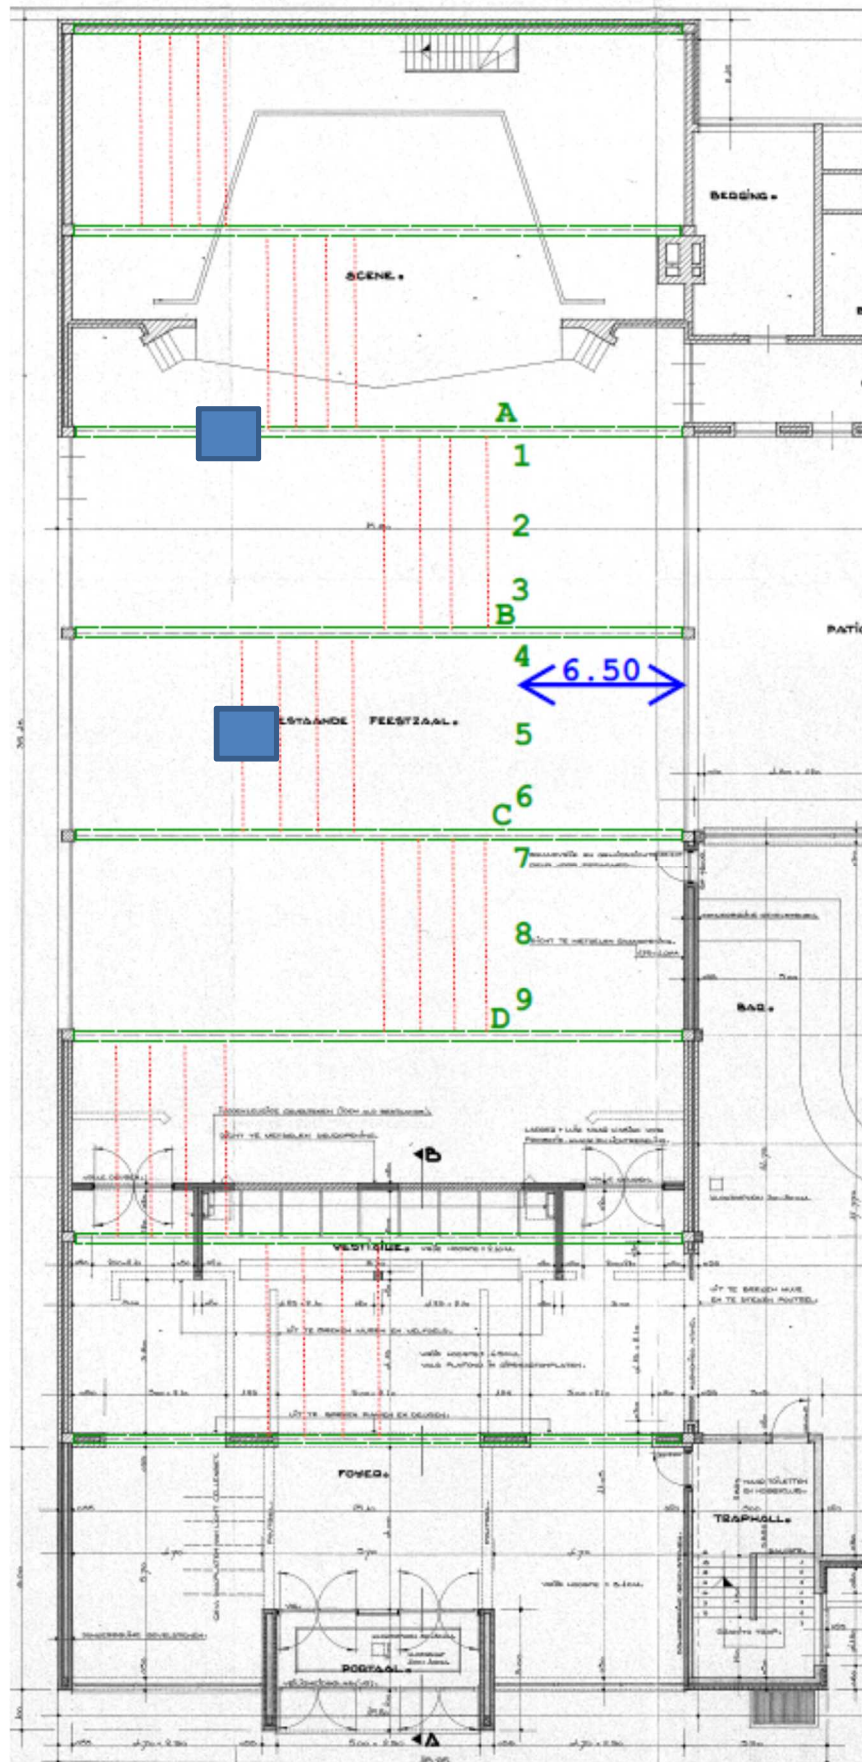
Onderstaande figuren geven een zicht op de dakopbouw van de feestzaal. Deze bestaat uit geprefabriceerde IV-liggers alle 5 m (zie groene aanduiding). Op deze IV liggers zijn cellenbetonplaten met een dikte van 15 cm geplaatst. Er is geen druklaag op de platen aanwezig. De dakdichting bestaat uit de originele dichting van meerlaagse roofing met hierop een recentere dichting. Er is geen isolatie aanwezig.

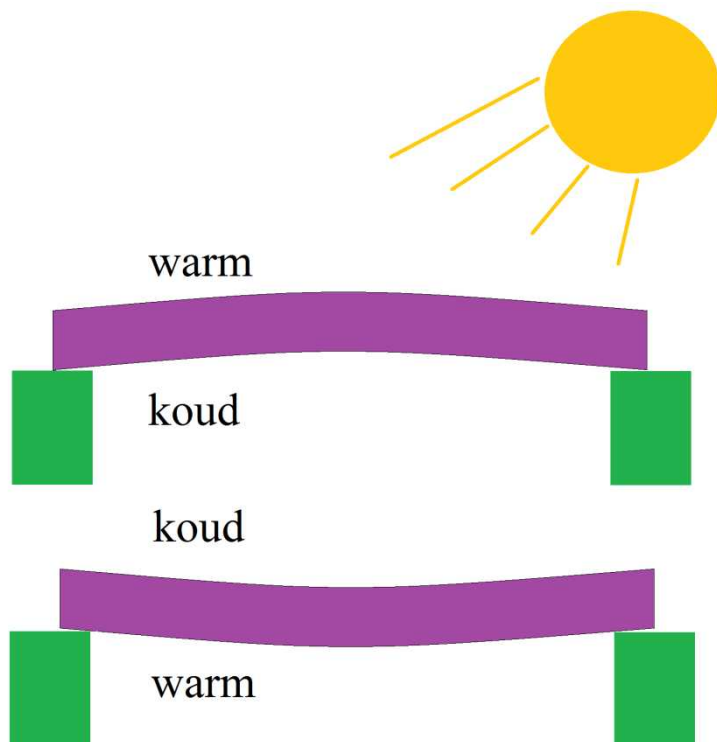
Echter, door afwezigheid van een extra isolatielaag op de cellenbetonplaten, zijn deze platen op zich extra gevoelig aan temperatuurschommelingen. Wanneer de bovenzijde van de plaat opwarmt, zal de plaat naar boven opbollen. Nadien bij afkoeling neemt de plaat terug zijn oorspronkelijke vorm aan en bolt deze naar onder. Vanwege deze variërende vervormingstoestand ontstaat er, door afwezigheid van bovenwapening in de plaat, een steeds verder optredend scheurpatroon en degradatie aan de bovenzijde van de plaat.

Ook krimp van de platen kan door afwezigheid van wapening de scheurvorming in de hand werken. Als deze factoren zorgen voor een minder performant cellenbeton in de druklaag, en dus een lagere stijfheid en draagvermogen van de plaat.

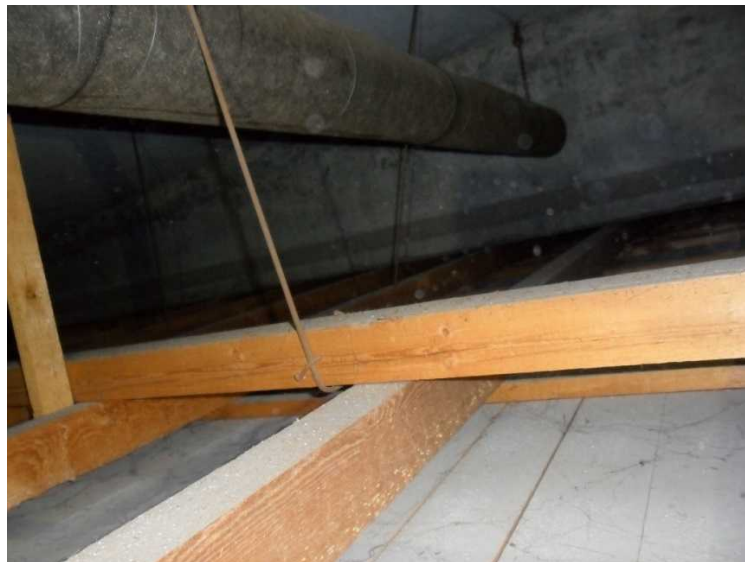
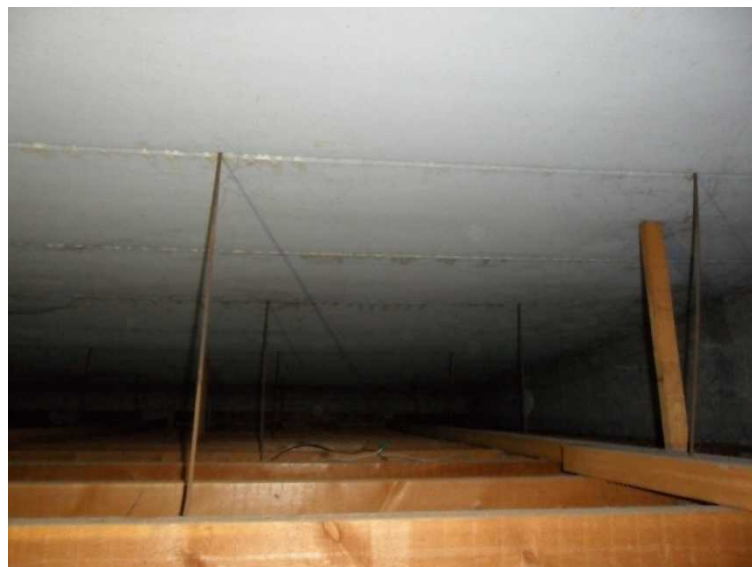
De gemeten relatieve doorbuigingen van de platen lopen op tot 4.5 cm.

Voorafgaande visuele inspecties van het vals plafond deden grote doorbuigingen vermoeden. Inspectie van de ophangstructuur van dit vals plafond doet echter vermoeden dat de merkbare doorhang van het houten plafond niet één op één te wijten is aan de vervormingen van de betonnen dak structuur. Het is echter de minder conservatieve manier van ophanging van het plafond, die afzakking van het plafond niet uitsluit. De ophanging bestaat immers uit stalen staven, aan de bovenzijde verankerd in of aan (geen druklaag!) de cellenplaten en aan de onderzijde verankerd door om te plooien en te fixeren met een krom geslagen nagel.

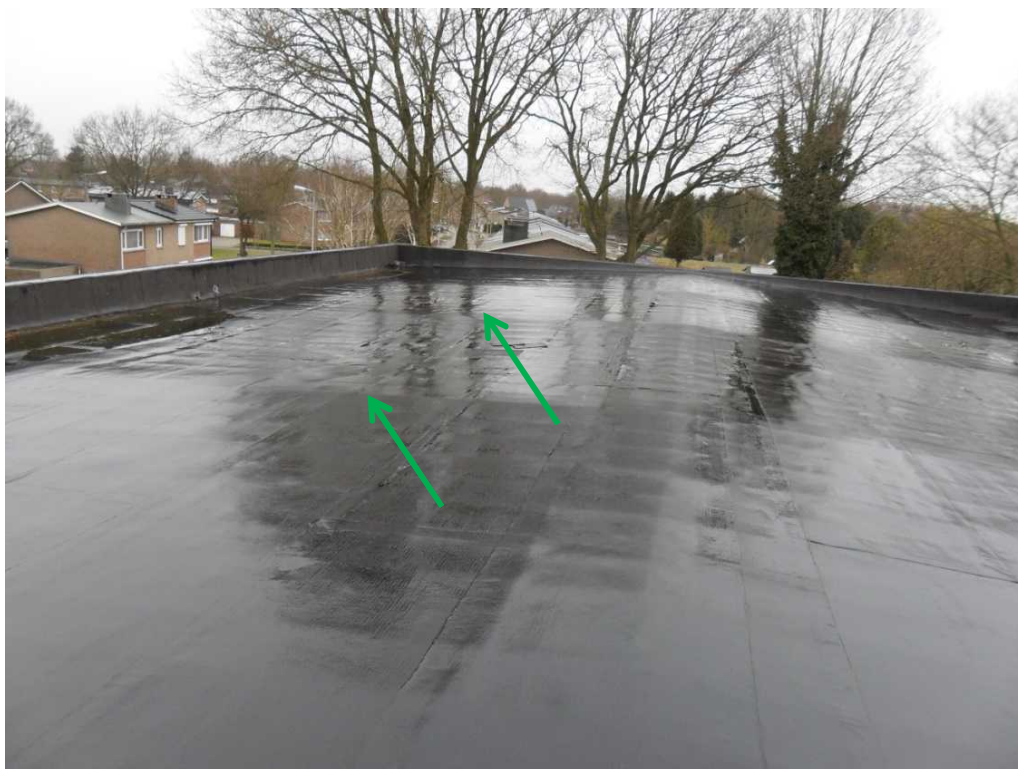
De waargenomen relatieve vervormingen van de platen t.o.v. de balken variëren van 3 cm in de uiterste velden tot 6 cm in de middelste velden.

Het vervormingspatroon is duidelijk zichtbaar vanop het dak. De balken tekenen zich duidelijk af (zie groene pijlen).

De werknemers van de technische dienst die de openingen in de dakdichting maakten, konden bevestigen dat de vervormingen niet altijd zo uitgesproken waren, maar de laatste jaren zijn toegenomen. Dit bevestigt de vooropgestelde theorie welke aanneemt dat de schade voortschrijdend is.

Technum adviseert daarom ook de dak structuur van cellenbetonnen platen zo snel mogelijk te vervangen door een lichte structuur van steeldeck, isolatie en een waterdichting.

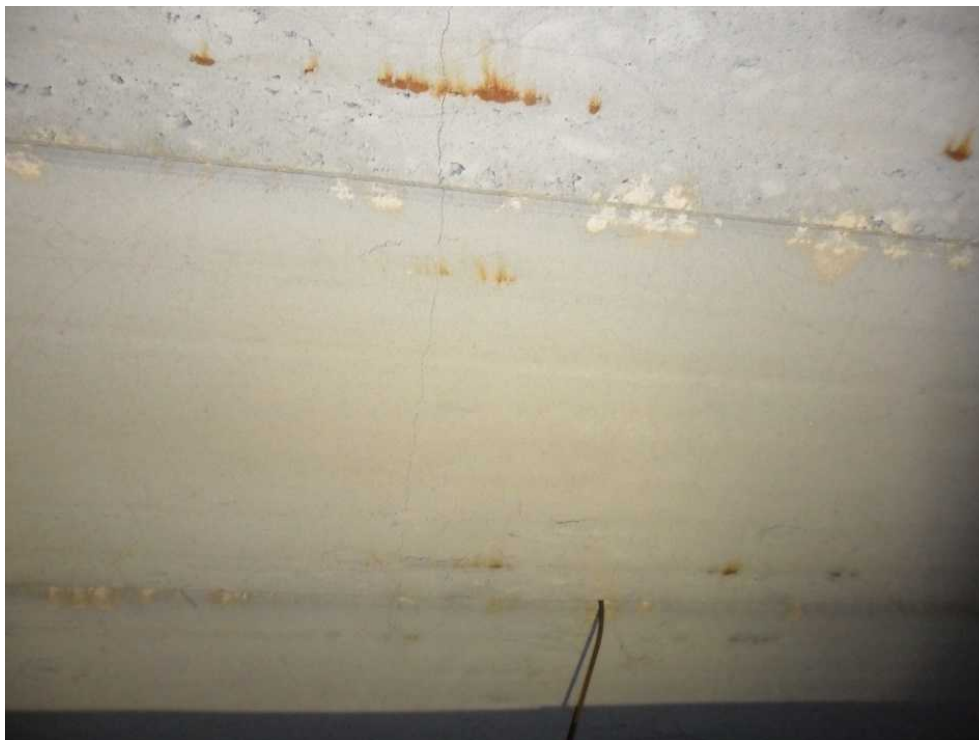
Aan de onderzijde van de platen is zeer duidelijk, en over het algemeen voor alle platen een scheurpatroon zichtbaar. Dwarse scheuren komen, zoals men kan verwachten, het meest voor in de midden zone van de platen. Dwarse scheuren zijn waarneembaar alle 20 tot 50 cm.

Toch wijst scheurvorming op belastingen van en op de platen die te groot is in verhouding tot de dikte en de wapening van de plaat. Dit is waarschijnlijk te wijten aan de degradatie van de gedrukte zijde. Een vloeien van de wapening kan hiermee bijvoorbeeld gepaard gaan.

Op enkele plaatsen is er ook roestvorming zichtbaar en tekent de wapening zich hierdoor af. Door deze expansieve roestvorming begint het beton hierdoor reeds af te springen. Op dit moment is dit nog niet zorgwekkend, maar op langere termijn betekent dit degradatie van beton en wapening. In zones waar geen vals plafond aanwezig is, kunnen deze brokstukken ook gevaarlijk zijn wanneer ze op personen vallen.

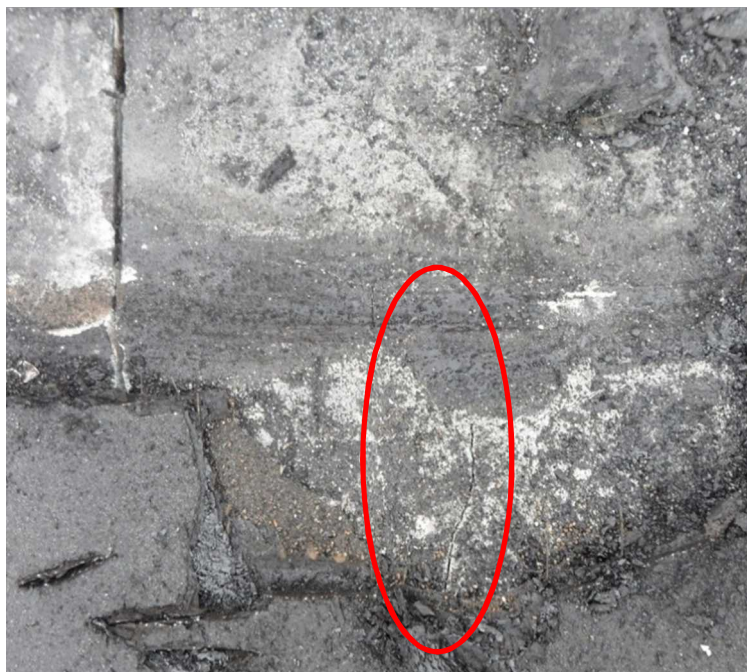
Een tweede locatie betreft het uiteinde van een plaat (boven de balk). Hier was wel duidelijk een scheur waarneembaar, welke gezien zijn aard en ligging wijst op een overschrijding van de dwarskrachtcapaciteit of een inklemmingsprobleem. In tegenstelling tot scheuren aan de onderzijde van de plaat, vertoont dit type scheur echter wel stabiliteit technische problemen. De platen zijn namelijk niet voorzien van beugels of bovenwapening, waardoor de stabiliteit na breuk van het beton enkel nog kan verzekerd worden door afschuifkrachten in de onderwapening. Aangezien de permanente lasten relatief laag zijn, blijven de spanningen in deze onderwapening relatief laag, vandaar dat er nog geen breuk is opgetreden. Toch is dit een situatie die men niet onopgelost kan laten.

Verder werd bij een lokale inspectie op de bovenzijde van de platen een ernstige dwarskracht of inklemming scheur vastgesteld. Het is vooral deze scheur, die op één testlocatie reeds onmiddellijk gevonden werd, die zorgen wekt.

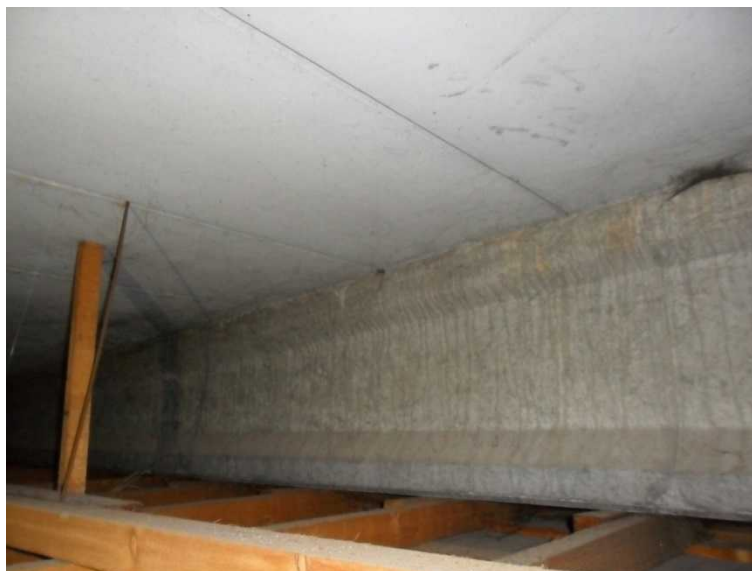
De bestaande balken (hoogte 800mm / breedte 240mm) zijn IV-liggers uit voorgespannen beton, in afmetingen vergelijkbaar met de hedendaagse types IV 750/240 en IV 875/240 van ERGON. De balken hebben klassiek een variabele hoogte, onderzijde is vlak, bovenzijde met hellingen in dakstructuur, wat meteen de helling voor afwatering van het dak geeft.

De balken vertonen geen zichtbare gebreken.

Rekennota van studie bureau IRS heeft evenwel reeds aangetoond dat de balken echter geen bijkomende belasting kunnen dragen.

Wat betreft de hoofdgordingen (IV-ligger) hebben wij geen wezenlijke gebreken kunnen vaststellen. Deze zouden bij een vervanging van de dakplaten dan ook behouden kunnen worden.

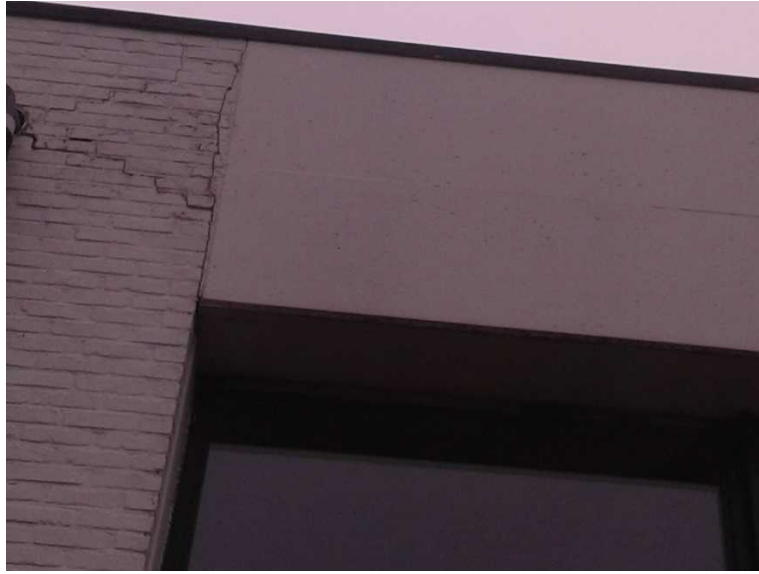
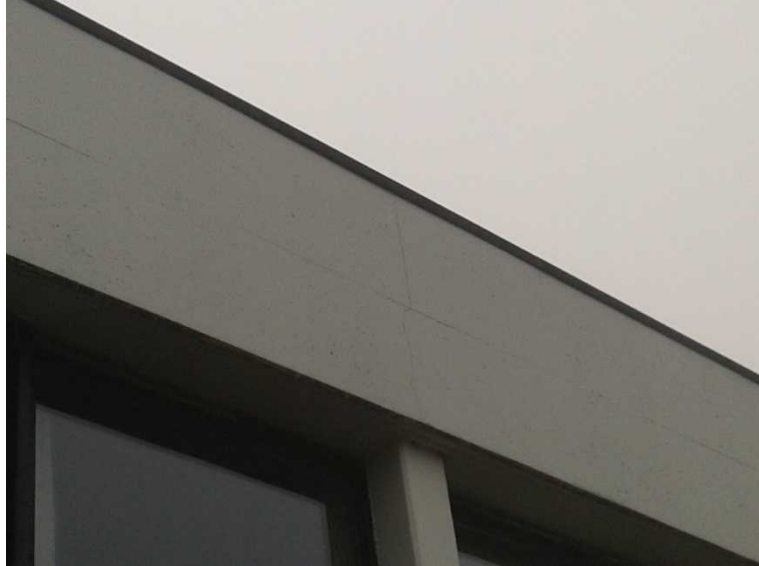
Een bijkomende bezorgdheid was het klemmen van de ramen. Men zou kunnen beweren dat te wijten is aan de stabiliteitsproblemen van het dak.

De vervorming van de cellenbetonliggers heeft echter geen invloed op de ramen. Stabiliteit technisch heeft het een niets met het ander te maken.

Het klemmen kan echter veroorzaakt worden door vochtigheid, temperatuur, schilderwerken, sporadisch gebruik, ...

De balken boven de ramen vertonen evenwel een aanzienlijk scheurpatroon en dienen in kader van een eventuele bijkomende studie of vervanging van de cellenbetonpanelen nader bestudeerd te worden. Gezien er hierover geen (wapenings-) plannen bestaan, is een destructief onderzoek aangewezen.

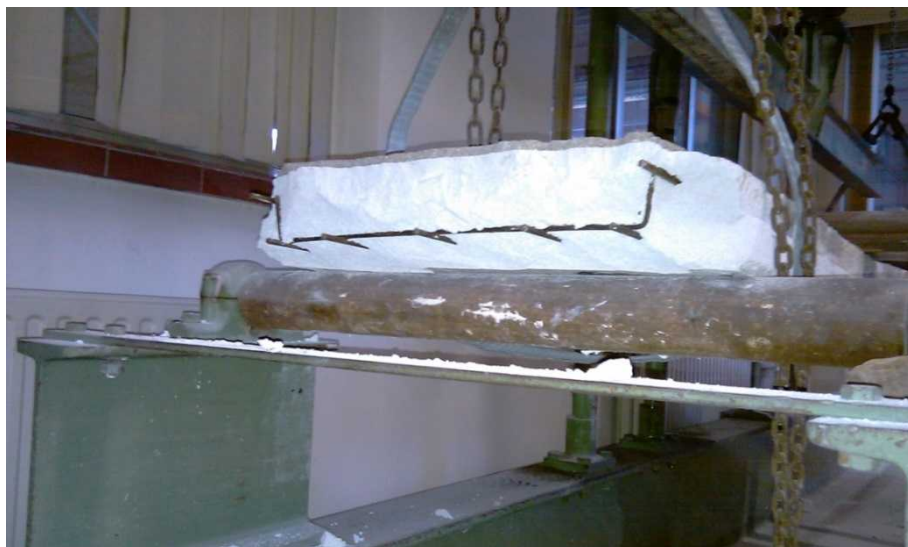
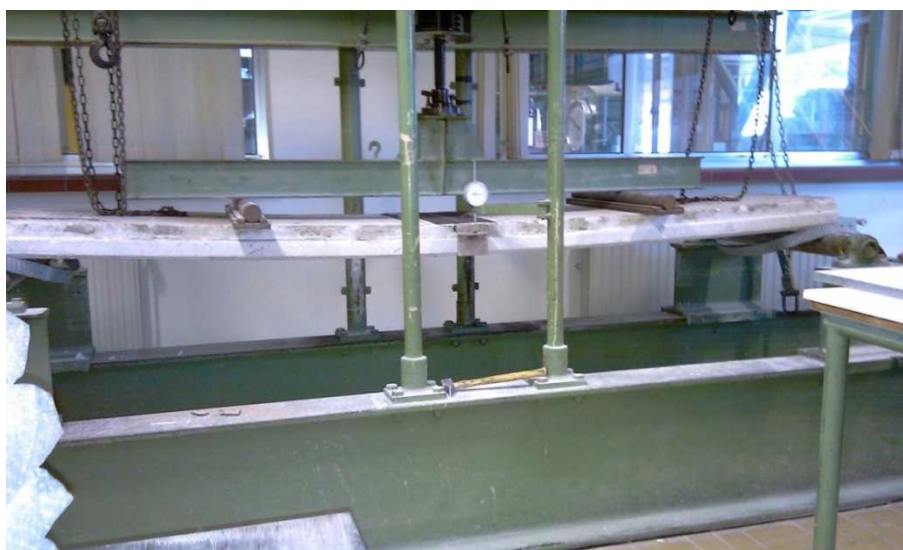
Bij de visuele inspectie van de zes dakplaten werd opgemerkt dat alle zes de dakplaten een zelfde scheurpatroon vertonen aan de bovenzijde van de dakplaten: dwarse scheuren over de volledige breedte van de dakplaten en over 95% van de dikte van de plaat en dit alle 20 à 25 cm. Aan de onderzijde waren deze scheuren slechts sporadisch terug te vinden.
