## CHE STUDIE

### Kerkstraat 10 - Begijnhof Diest

# 1. FOTOGRAFISCH VERSLAG

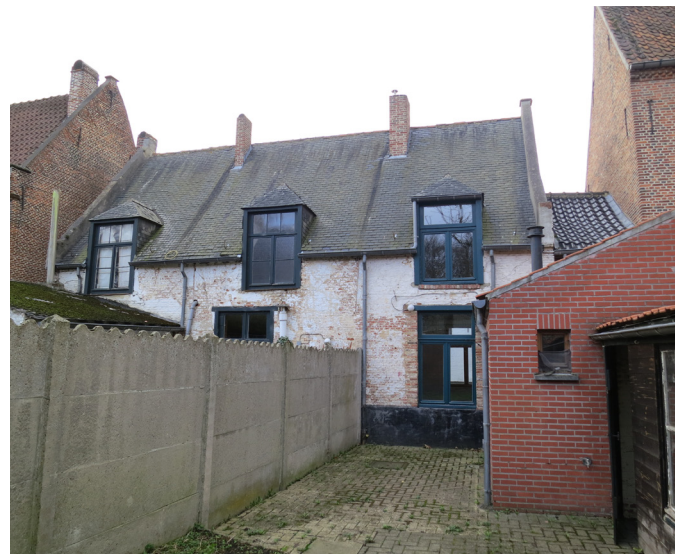
afb. 9 Achtergevel Kerkstraat 10 - 12 en betonnen afsluiting

- betonnen tuinafsluiting op perceelsgrens te verwijderen
- aanbouwen te verwijderen
- losse elektrische bedrading te verwijderen

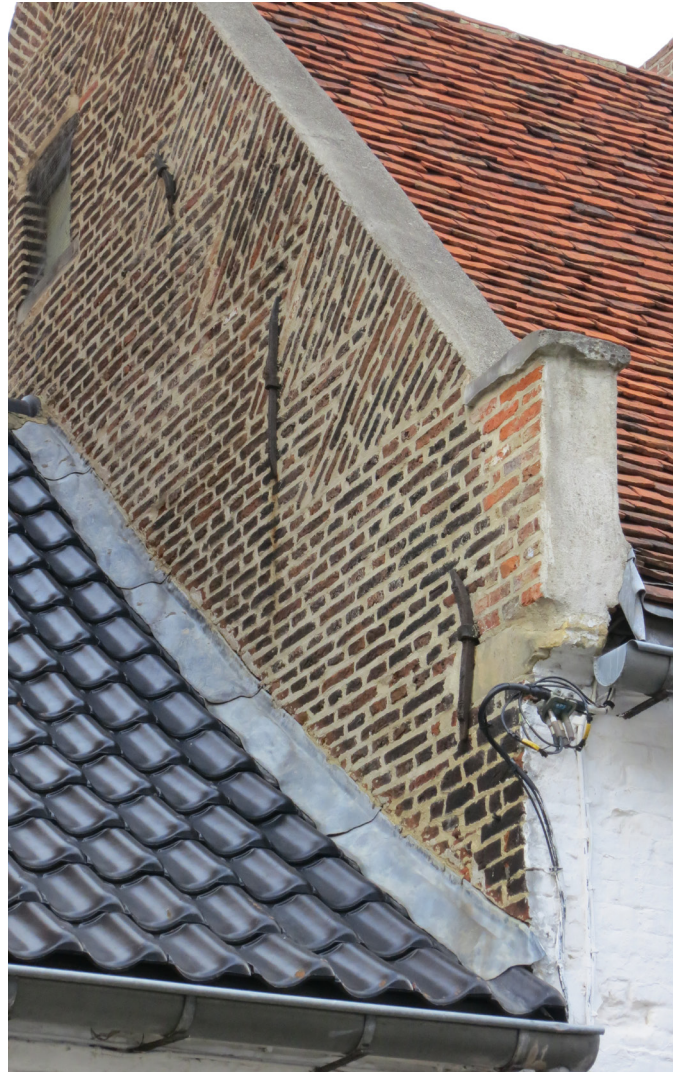
De zijgevel die boven het linker volume uitsteekt is een bakstenen tuitgevel met vlechtingen, schouders en rechte en gebogen muurankers. Deze gevelvorm komt in het Begijnhof van Diest verschillende keren voor en is een typisch element.

afb. 10 Detail vlechtingen en schouderstukken zijgevel

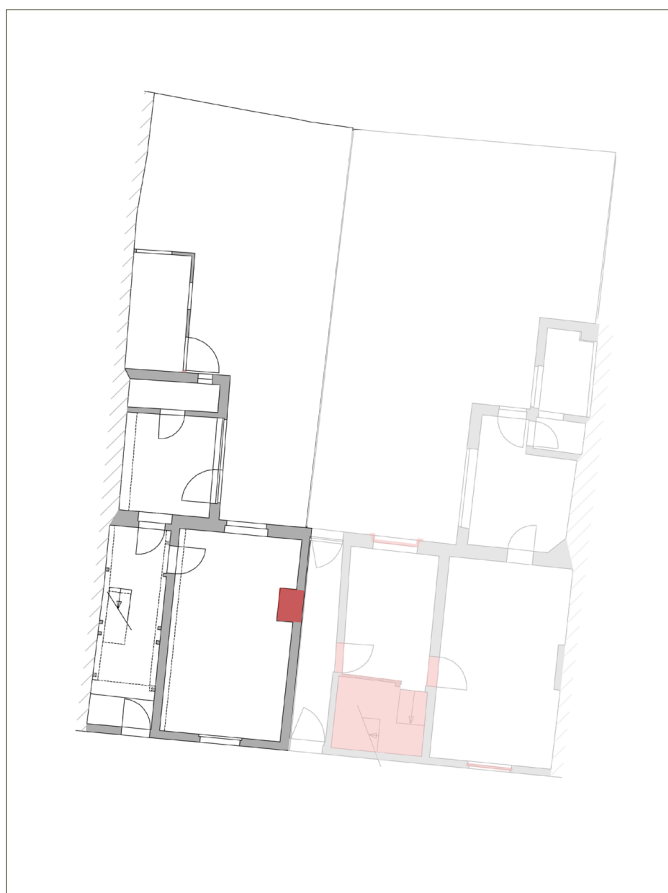
In de gelijkvloerse kamer is boven de huidige schouw in het plafond nog een raveelconstructie aanwezig, die erop wijst dat zich hier ook in een vroege fase een schouw bevond en dat deze breder was dan de huidige. Aan de huidige schouw zijn geen historisch waardevolle elementen bewaard maar de schouw en de raveling documenteren de positie van de vroegere schouw of haard en daardoor ook de indeling

van het huis en de functie van de verschillende kamers. De schouw mag aangepast maar niet verplaatst worden.

afb. 11 Historisch waardevolle elementen gelijkvloerse verdieping:  
positie schouw

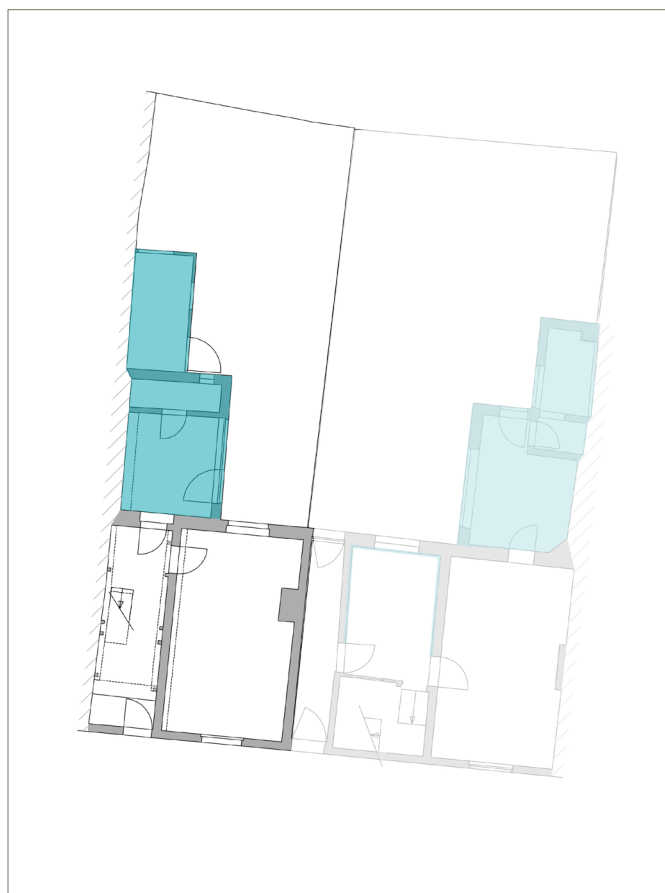
Bij het eventuele verwijderen van de aanbouw moet onderzocht worden of er nog onderdelen van vroegere venster- of deuromlijstingen bewaard zijn. Deze moeten bewaard en indien nodig hersteld worden. Na afbraak van de aanbouw moet de achtergevel gekaleid worden zodat deze visueel een geheel vormt.

afb. 14 Storende elementen gelijkvloerse verdieping:  
gelijkvloerse aanbouw

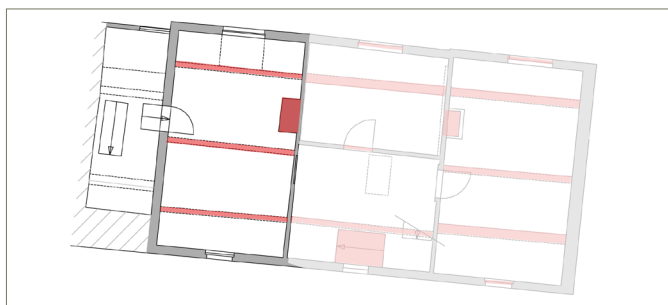
De moerbalk van de plafondconstructie wordt in de westwand ondersteund door een natuurstenen console. Hoewel het hier mogelijk om recuperatiemateriaal gaat, is dit toch een historisch element dat bewaard moet blijven.

In de kamer op de verdieping is nog een houten plankenvloer bewaard. De plankenvloer is een karakteristiek element dat bewaard en indien nodig hersteld moet worden.

Vanuit de traphal van nummer 12 kan vastgesteld worden dat in de wand tussen nummer 10 en 12 op de verdieping nog houten stijl- en regelwerk bewaard is. Het gaat hierbij om historische constructieve elementen die bewaard moeten blijven. Indien er op de verdieping een doorgang van nummer 10 naar nummer 12 zou gemaakt worden, moet eerst grondig onderzocht worden waar zich in een vroegere fase de deuropening bevond.

afb. 12 Historisch waardevolle elementen verdieping:  
moerbalk met natuurstenen console, houten plankenvloer, houten stijl en  
regelwerk gemene muur 10 - 12.

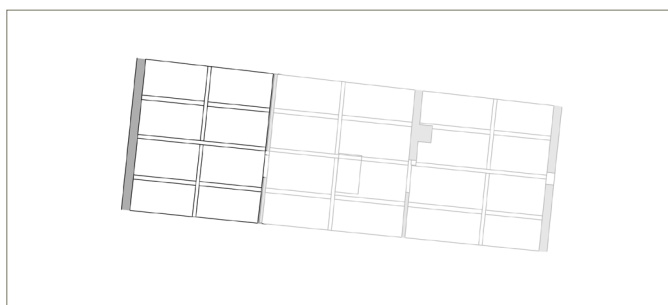
Boven de wand naar nummer 12 is aan de zijde van nummer 10 de aanzet van het zoldergebinte te zien. Vermoedelijk is de historische kapconstructie op de zolder nog grotendeels bewaard. Deze heeft een hoge erfgoedwaarde.

afb. 13 Historisch waardevolle elementen zolder:  
houten dakconstructie, houten dakbebordering

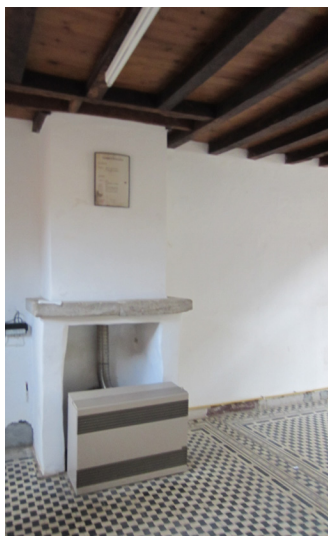
afb. 17 Schouw in voorkamer

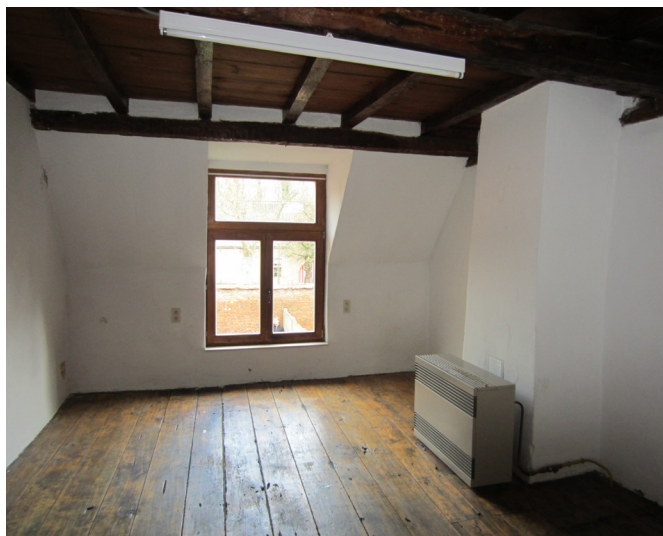
afb. 22 Verdieping met waardevolle houten planken vloer (brede planken)

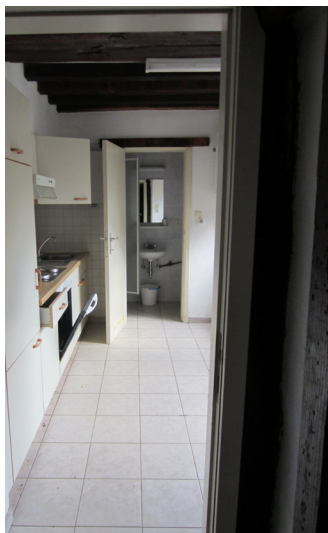
afb. 19 Achterbouw te verwijderen

Bij het eventuele verwijderen van de aanbouw moet onderzocht worden of er nog onderdelen van vroegere venster- of deuromlijstingen bewaard zijn. Deze moeten bewaard en indien nodig hersteld worden. Na afbraak van de aanbouw moet de achtergevel gekaleid worden zodat deze visueel een geheel vormt.

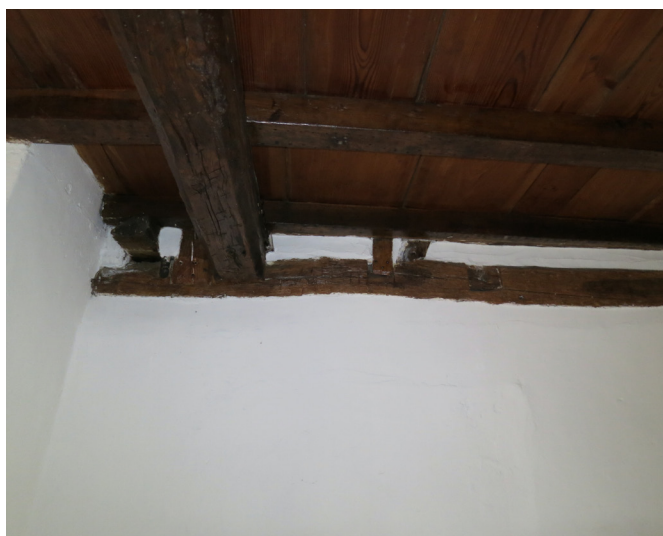
afb. 25 Restant houten stijl en regelwerk gemene muur 10 - 12

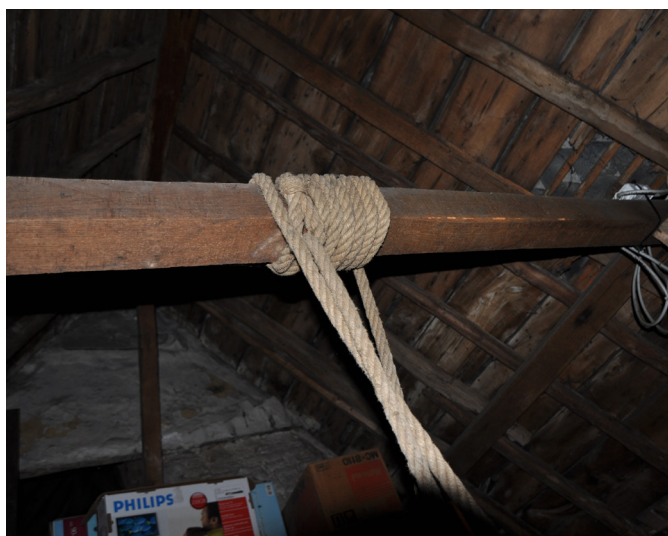
afb. 26 Dakconstructie, houten trekbal

Het spant zit structureel goed in elkaar. Het zuidelijk deel boven de hoogste trekbal is niet meer aanwezig.

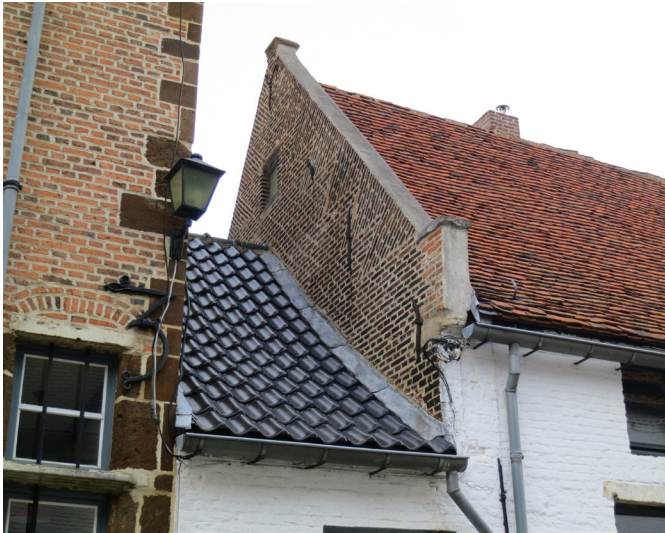
De aansluiting van de dakbedekking van het hoofddak tegen opgaand metselwerk werd met ingevlochten lood gerealiseerd. In het zuidelijk dakvlak in tegelpannen werden boven de ingevlochten loodslabben afdekslabben geplaatst, terwijl in het noordelijk dakvlak in leien de aansluiting gecementeerd werd en daardoor niet controleerbaar is. Voor zover waarneembaar zijn de aansluitingen goed.

afb. 30 Dakaansluiting opgaand metselwerk

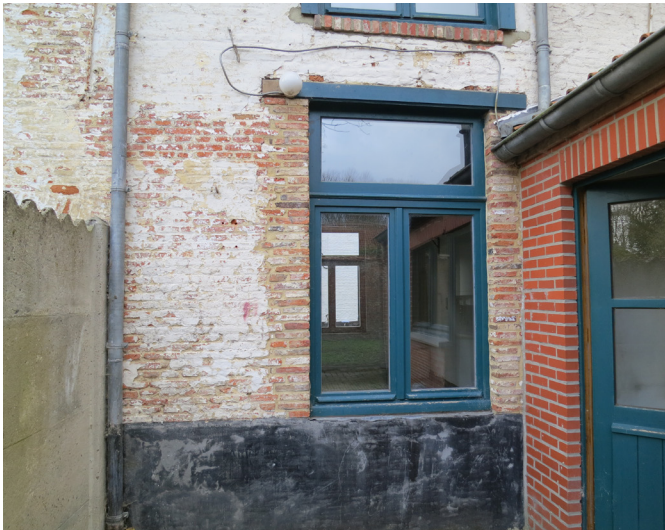
Het onderliggende baksteenmetselwerk is verweerd en vochtig. Boven de latei van het gelijkvloerse raam in de achtergevel zijn een aantal bakstenen licht verweerd. Er werden in de achtergevel ook recente herstellingen uitgevoerd met een mortel op basis van cement, waardoor opgenomen vocht moeilijker via de voegen uit het metselwerk kan verdwijnen. Op termijn kan hierdoor (vorst)schade ontstaan. Het baksteenmetselwerk en voegwerk van de recentere achterbouw zijn in goede staat. Boven de noordelijke oplegging van de noordelijke latei in de oostgevel komt lichte diagonale scheurvorming voor.

afb. 31 Detail beschadigd metselwerk achtergevel en aansluiting aanbouw

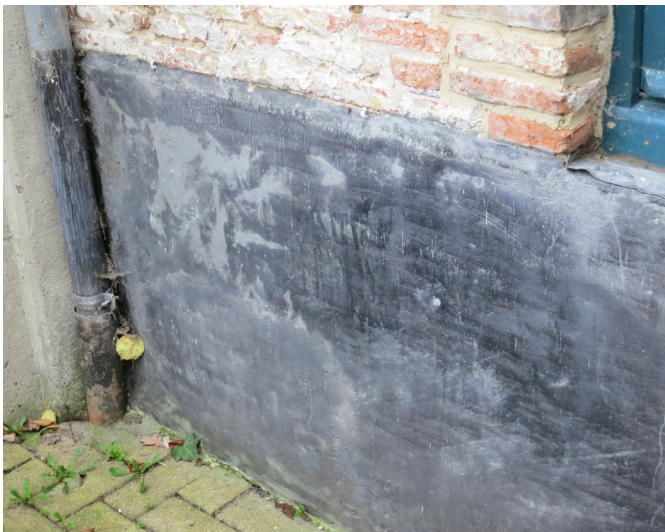
In de gecementeerde plint in de voorgevel komt lichte scheurvorming voor. De geteerde afwerklaag is licht vervuild in de laagste zone van de plint en komt los ter plaatse van de scheurvorming. De gecementeerde plint in de achtergevel is in goede staat.

afb. 32 Detail beschadigde en vervuilde plint
