Asbestinventarisatetest

Processieweg 2, 8340 Damme

Attestnummer : 20240326-000127.000

Uitgegeven op : 26.03.2024

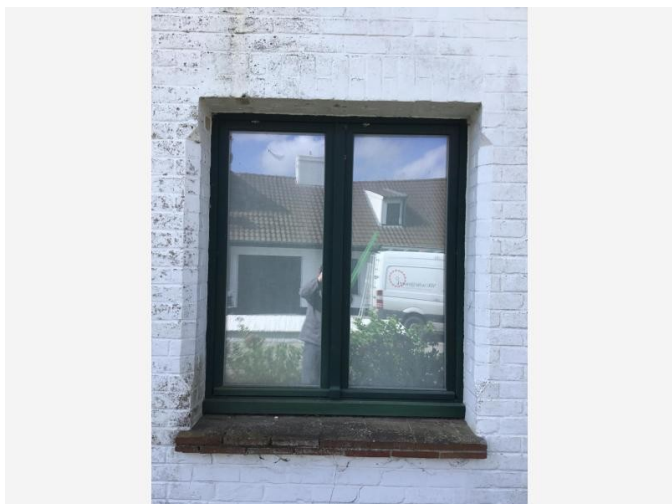
Vrije foto

Indrukbare silicone rond alle schrijnwerk.

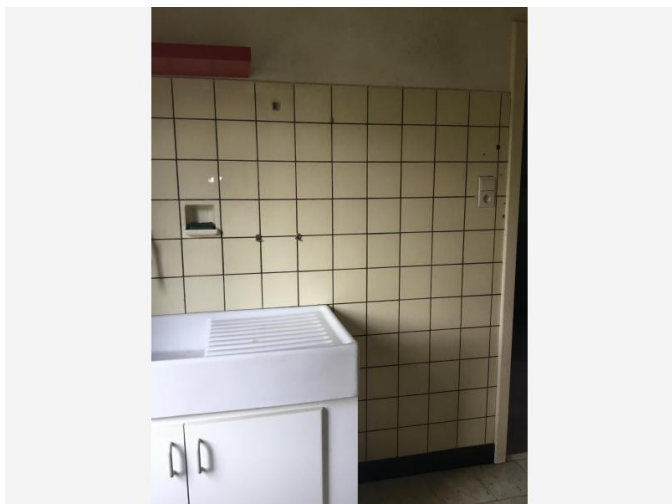
Vrije foto

Gelet op het bouwjaar (jaren 50-60) en het uitzicht der gekozen materialen, is het goed mogelijk dat er destijds met asbesthoudende lijm werd gewerkt. Bij renovatie en of verwijderen van de faiencetegels is het raadzaam om alvorens aan de slag te gaan, een staal te nemen en te laten onderzoeken in een erkend labo. Hier kan beroep gedaan worden op een asbest deskundige. Bij positief resultaat, steeds de nodige veiligheidsmaatregelen in acht nemen. Waarbij u zelf en uw omgeving dient te beschermen en het materiaal dubbel verpakt afvoeren naar het containerpark of afleveren bij een erkend asbestopslagplaats.

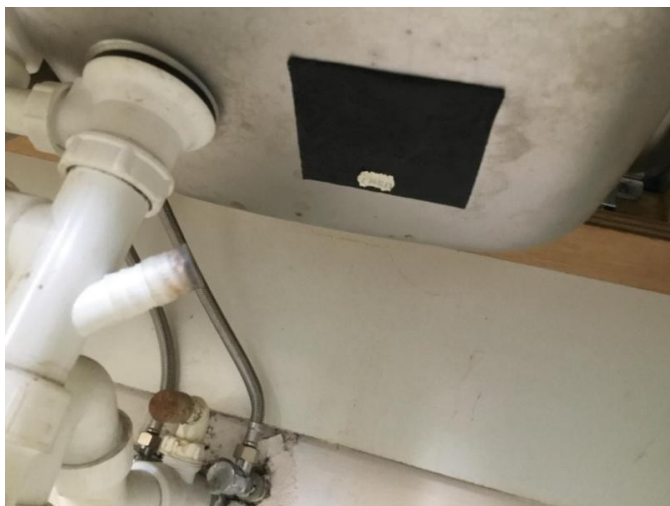
Vrije foto

kunststof onder beide spoelbakken geen asbest.

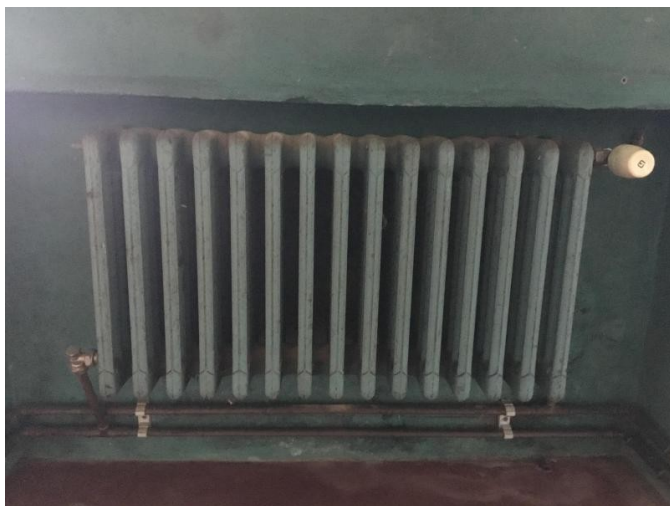
Vrije foto

Gelet op het bouwjaar (1959-1960) en het uitzicht der gekozen materialen, zijnde de gietijzeren radiatoren is het goed mogelijk dat er aan de binnenkant tussen de elementen van radiatoren, kartonnen pakkingen zitten. Bij renovatie en of verwijderen van de faiencetegels is het raadzaam om alvorens aan de slag te gaan, een staal te nemen en te laten onderzoeken in een erkend labo. Hier kan beroep gedaan worden op een asbest deskundige. Bij positief resultaat, steeds de nodige veiligheidsmaatregelen in acht nemen. Waarbij u zelf en uw omgeving dient te beschermen en het materiaal dubbel verpakt afvoeren naar het containerpark of afleveren bij een erkend asbestopslagplaats.

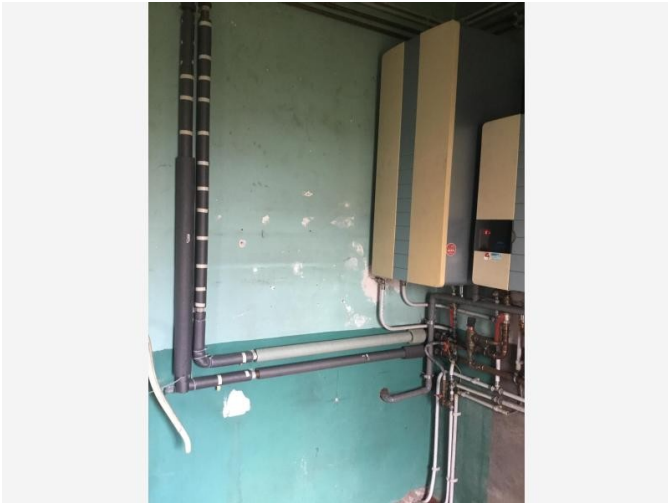
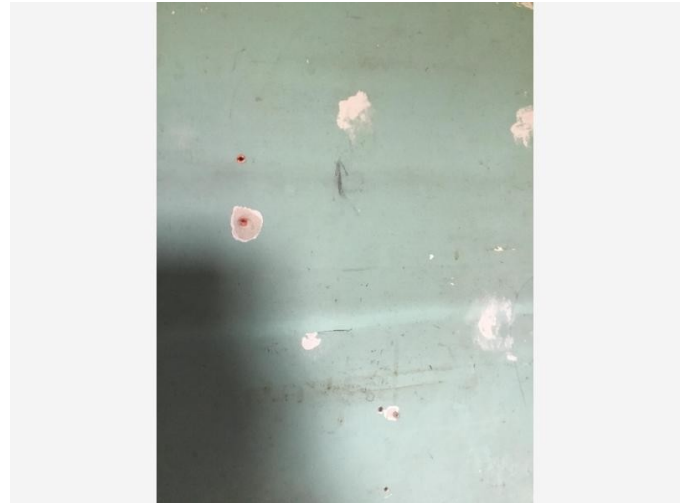
Fiche 5: Pleisterwerk muren

Geen asbest

#	Type	Referentie	Resultaat
5.1	Mengmonster	MM 001	Geen asbest

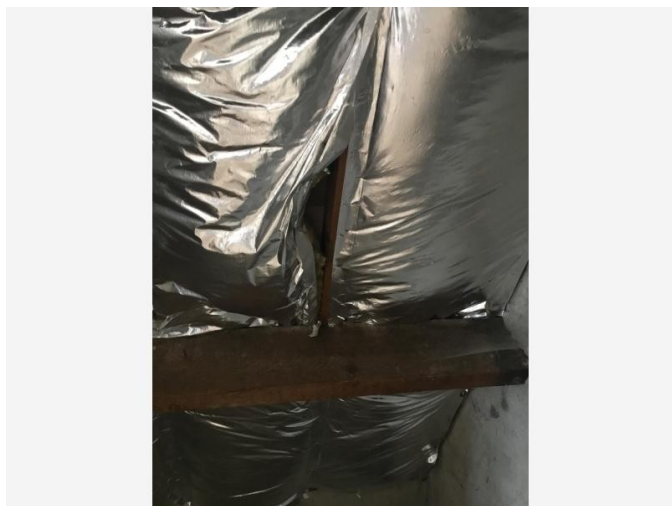
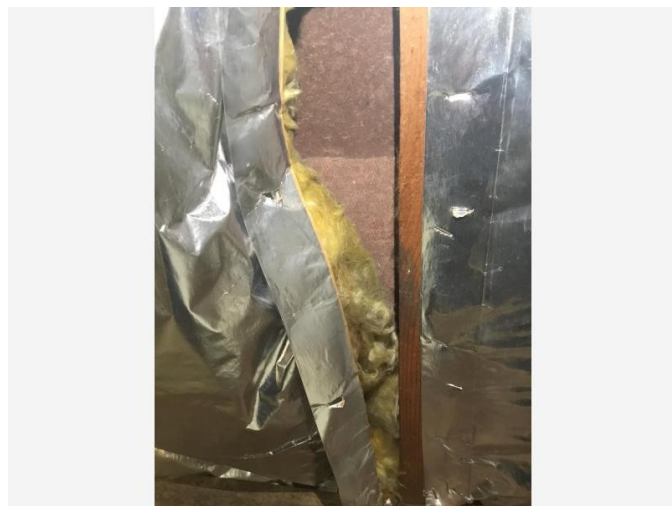
Geen asbest

#	Type	Referentie	Resultaat
6.1	Puntmonster	MM 003	Geen asbest

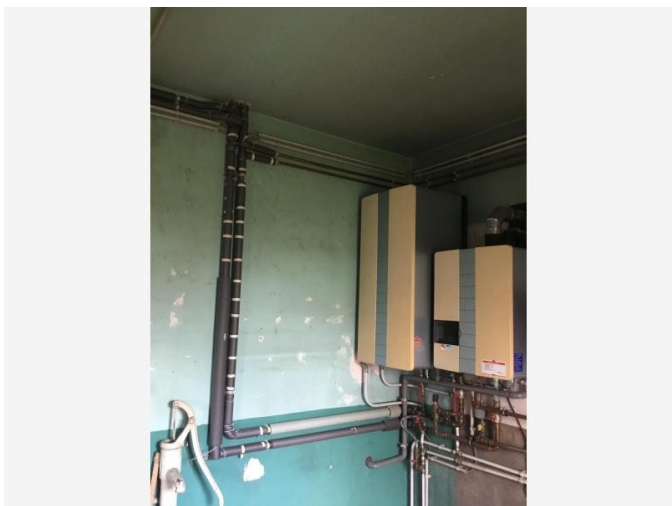
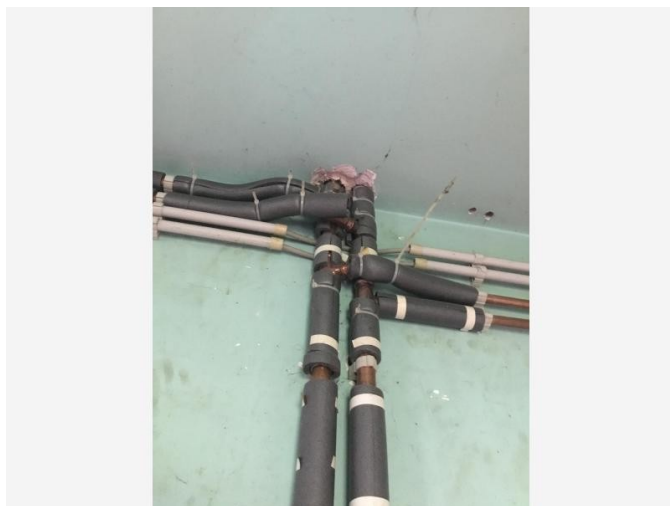
Fiche 7: Pleisterwerk Plafonds

Geen asbest

#	Type	Referentie	Resultaat
7.1	Mengmonster	MM 002	Geen asbest
