| <b>Bouwkundige inspectie</b> | INSPECTIENUMMER : B-12/21164/2005/ext |
| OBJECT | : Begijnhof (Engelen Conventstraat 13) |
| LIGGING : Straat + nr.<br>Gemeente/Stad | : Engelen Conventstraat 13<br>3290 DIEST |
| INSPECTIEDATA | : 9/11/2005 |

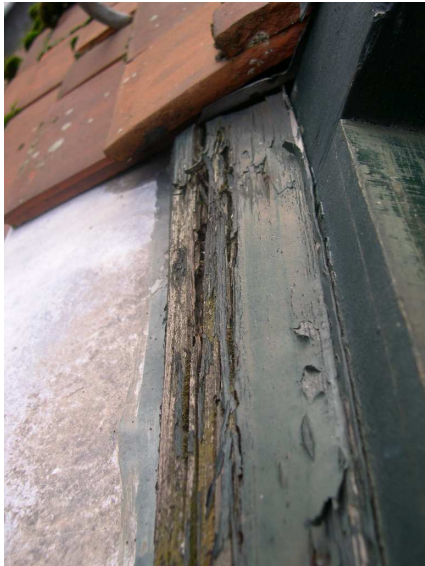
| | G | | | | S | <p>De houten dakkapel in het oostelijke dakvlak is in goede staat.<br/>Het met tegelpannen beklede dak, de nok uit gebakken aarde en de loden kraallijst in aansluiting met de houten boeiplank zijn goed en het geheel zit keurig op zijn plaats. Het houten buitenschrijnwerk, de beglazing en het glas-in-lood zijn goed.</p> <p>De houten dorpel in aansluiting tussen het raam en de tegelpannen is zeer ernstig ingerot. Het schilderwerk is schraal en er komt op het hout mosvorming voor. [I 1f]</p> <p>Hier dienen de nodige maatregelen genomen te worden<br/>De afwerklagen op het houten fronton zijn schraal geworden en bladders plaatselijk af.</p> |

| Vernieuwen van de houten dorpel onder het raam van de dakkapel. | : | 2.1. |

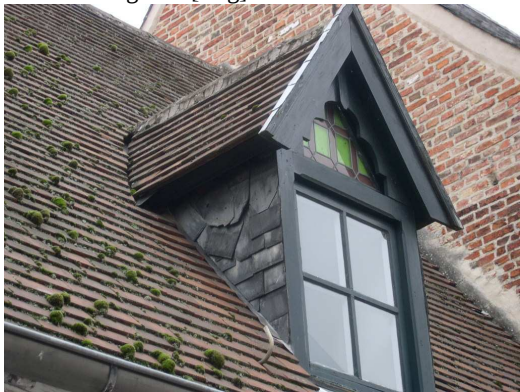
| | | | M | | | De genagelde natuurleien op de noordelijke wang komen plaatselijk los. Deze dienen op korte termijn terug te worden vastgezet. [I 1g] | |

| Herplaatsen van de afgeschoven leien op de wangen van de dakkapel. | : | 2.1. |

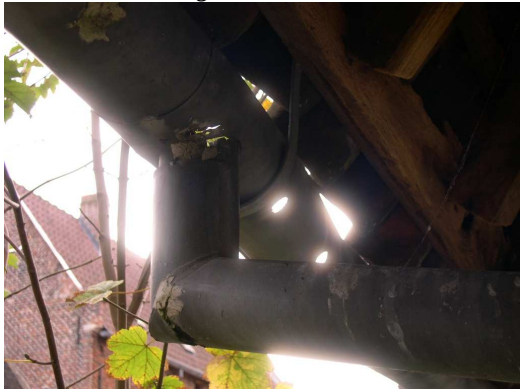
| | G | | | S | | <p>De zinken hanggoten van het woonhuis zijn in goede staat. Zij hangen keurig vast maar vertonen normale, lichte sporen van verwerking.</p> <p>De zinken hanggoot van het achterhuis is in zeer slechte staat. Zij is gescheurd en er komen verspreid gaten in voor. De aansluiting met de afvoerbuis is stuk. [I 2i]</p> <p>Hier dienen de nodige maatregelen genomen te worden.</p> |

| Bouwdeel | G | R | M | S | N | Toelichting | 10 |
|---|---|---|---|---|---|---|---|
| | | | | S | | De aansluiting van de afvoer met de hanggoot van het achterhuis is stuk. (zie → foto bij 4.1. goten) | |

| Vervangen van de zinken hanggoot aan het achterhuis. | : | 4.1. |
| Herstellen van de aansluitring tussen de afvoerbuis en de hanggoot. | : | 4.2. |

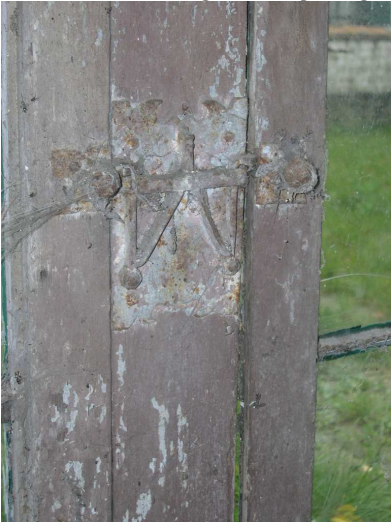
| Bouwdeel | G | R | M | S | N | Toelichting | 11 |
|---|---|---|---|---|---|---|---|
| 5.10.2. Achterhuis [2] | | | M | | | <p>Het schilderwerk op de ramen en de deuren is in lichte mate schraal geworden, voornamelijk bij de liggende delen.</p> <p>In de raamdorpel onder het keukenraam komt een gebroken tegel voor.</p> <p>De keukendeur, aan de achterzijde van het gebouw vertoont beschadigingen. Vermoedelijk ten gevolge van een huisdier. Ook hier is het schilderwerk schraal geworden.</p> <p>Het raam in de oostelijke gevel is oud maar waardevol. Het is een tweeledig houten blokraam of kloosterkozijn. Structureel zijn de vaste en opengaande delen nog in redelijke staat.</p> <p>Het schilderwerk begint schraal te worden. De liggende delen en de latei vertonen sporen van inrottingen.</p> <p>Hier dienen de nodige maatregelen genomen te worden.</p> <p>Aan de binnenzijde is het oude hang- en sluitwerk nog aanwezig.</p> <p>De houten balk boven de doorgang in de gevel van het achterhuis vertoont ernstige maar oude sporen van inrottingen.</p> <p>Hij vertoont een doorbuiging en plaatselijk werd een oude aantasting door bruine eikenzwam vastgesteld.</p> <p>De houten deur aan de noordelijke zijde van deze doorgang vertoont sporen van verwerking en het begin van inrottingen. De deur is niet meer toegankelijk. Er werd een bloembak voor geplaatst.</p> | |

| Vernieuwen van de afwerklagen op het houten schrijnwerk. | : | 5.10.1. |
