## CHE STUDIE

### Kerkstraat 12 - Begijnhof Diest

# SYNTHESE CHE STUDIE

## 2. BOUWKUNDIGE EVALUATIE

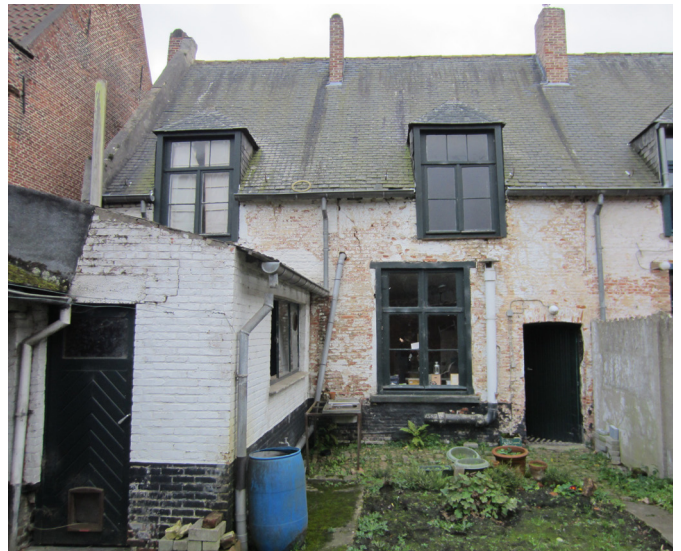
afb. 8 Achtergevel en achterbouw Kerkstraat 12

| - huidige toestand achterbouw | slecht |

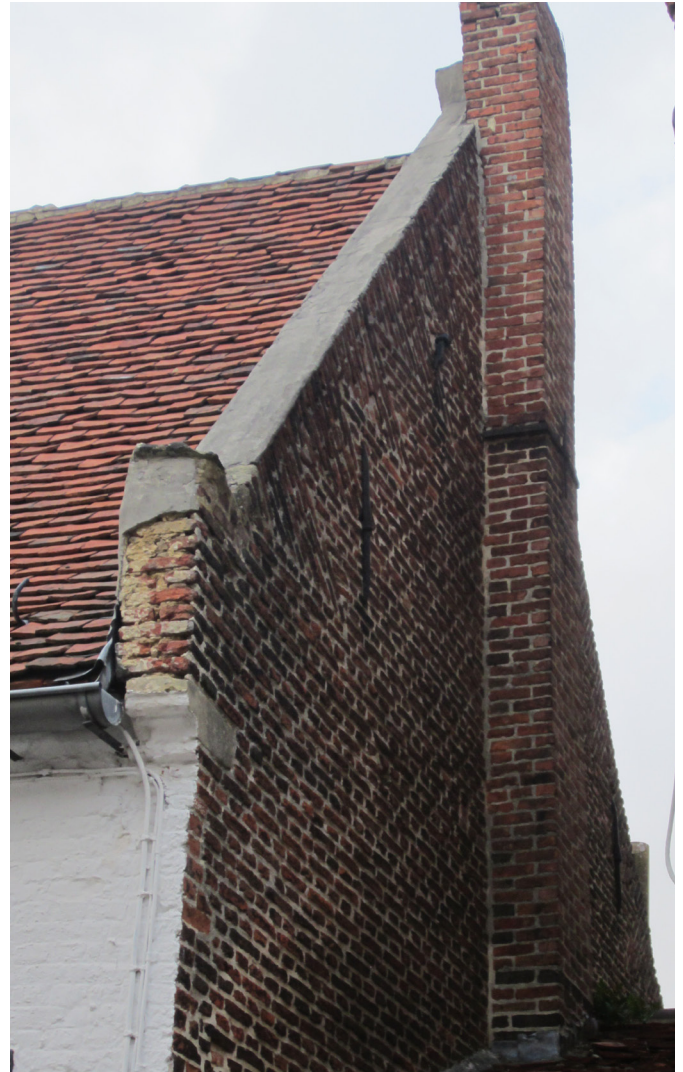
afb. 10 Detail vlechtingen en schouderstukken zijgevel

De oostelijke zijgevel is een bakstenen tuitgevel met vlechtingen, schouders en rechte en gebogen muurankers. Deze gevelvorm komt in het Begijnhof van Diest meermaals voor en is dus een typerend element.

- Tegen de oostelijk zijgevel werd in een latere fase een bakstenen rookkanaal gemetst. Het verwijderen hiervan zou de leesbaarheid van de zijgevel met kenmerkende historische elementen verhogen.

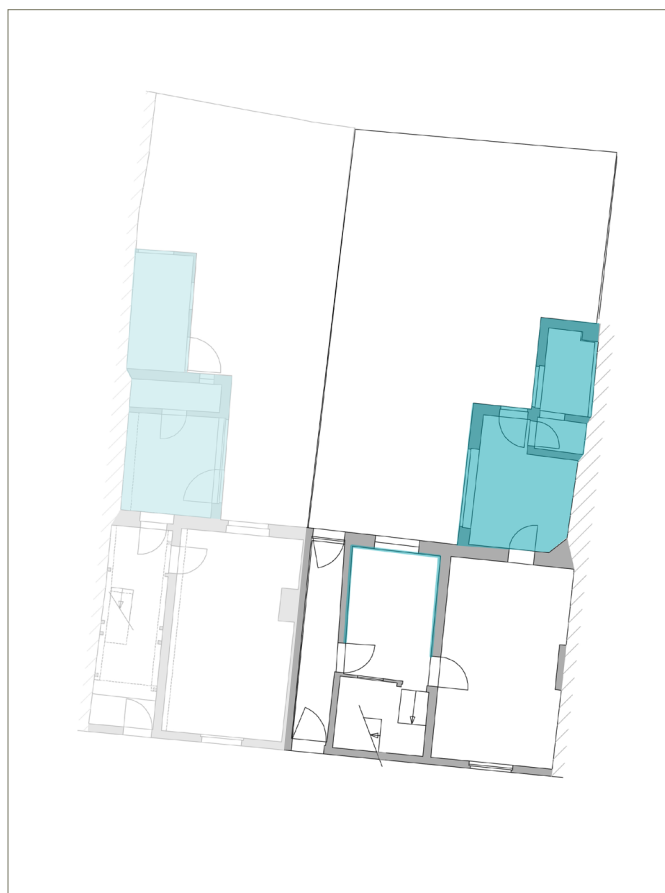
- De schouw tegen de oostwand van de grote ruimte op het gelijkvloers en het bijhorende rookkanaal aan de buitengevel.
- De wandbekleding in houten planken in de achterliggende ruimte op het gelijkvloers
- Het verlaagd plafond in de oostelijke grote ruimte op het gelijkvloers.

afb. 14 Storende elementen gelijkvloerse verdieping: gelijkvloerse aanbouw, schouw tegen rechter zijgevel met bakstenen rookkanaal tegen buitengevel

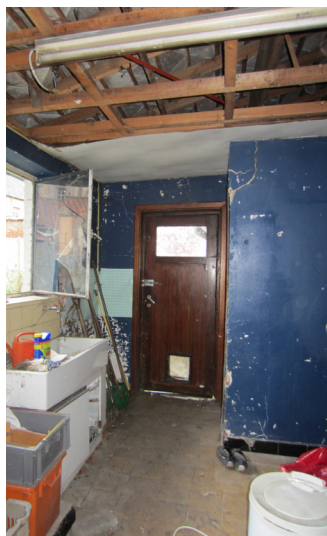
afb. 21 Gelijkvloerse aanbouw te verwijderen

Bij het eventuele verwijderen van de aanbouw moet onderzocht worden of er nog onderdelen van vroegere venster- of deuromlijstingen bewaard zijn. Deze moeten bewaard en indien nodig hersteld worden. Na afbraak van de aanbouw moet de achtergevel gekaleid worden zodat deze visueel een geheel vormt.

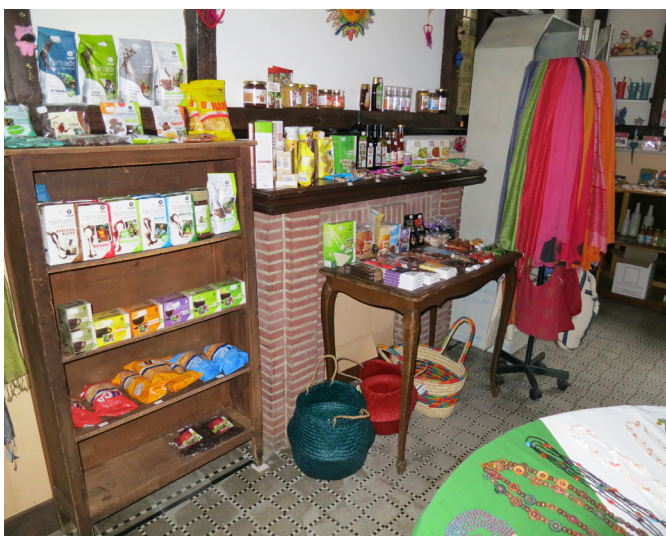
afb. 20 Recente schouw integraal te verwijderen

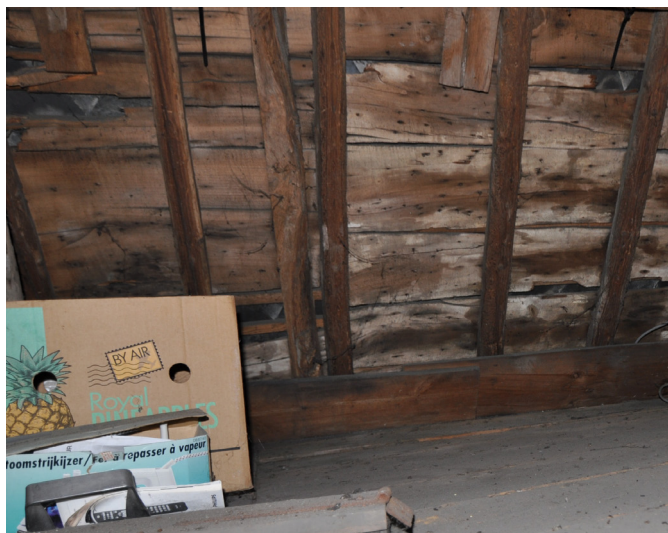
afb. 36 Detail dakopbouw, ontbrekende en beschadigde bebording.

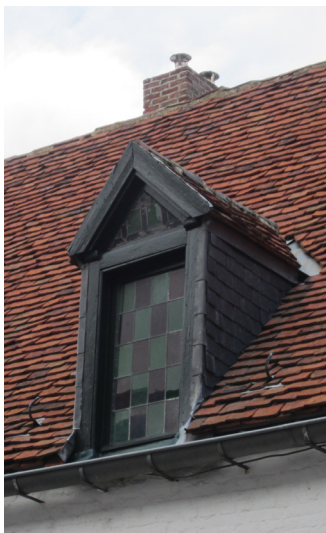
afb. 37 Dakkapel voorgevel

De aanstrijkingen van de nokstukken van de dakkapellen zijn gebarsten, komen los en zijn her en der verdwenen. Op de aanstrijkingen groeien mossen. De loden bekleding op het front van de dakkapel in de voorgevel, ter hoogte van de aansluiting met de pannen, is verweerd en komt los. Bij de aanzet van het front worden ook de verflagen schraal.

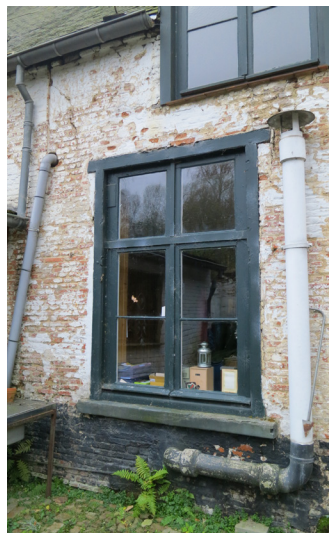
Vooraf ter hoogte van de dorpels en plaatselijk bij liggende delen zijn de ramen licht aan het inrotten. De beschermende verflagen worden schraal en bladderen af.

Her en der zijn er een aantal ruiten gebarsten. De stopverf is gebarsten en komt vooral bij de ramen in de achtergevel los.

afb. 38 Buitenschrijnwerk achtergevel met te verwijderen afvoerleiding

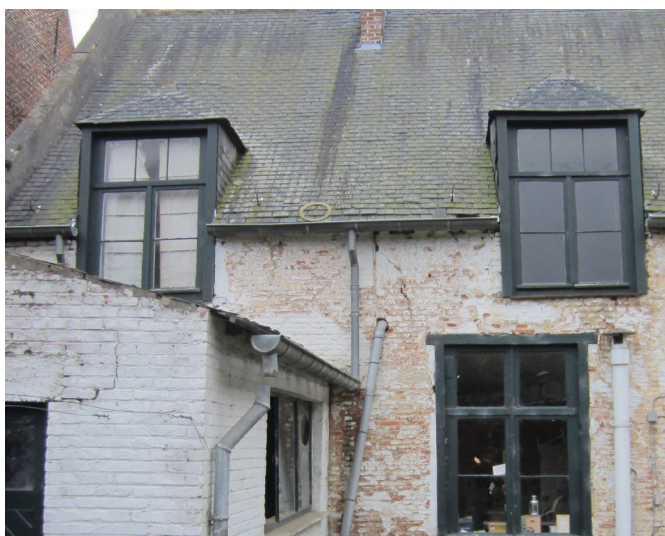
De natuurleien van de dakkapellen in de achtergevel zijn net als deze van het hoofddak bros. Tussen de leien van de dakvlakken treedt mosvorming op. Plaatselijk zitten er leien los. De zinken kilgoten zijn verweerd en vertonen sporen van putcorrosie. Ook de coating die plaatselijk werd aangebracht is verweerd. Lokaal ontbreken er waterlijsten aan het houten schrijnwerk en de onderdorpels zijn aan het inrotten.

Door de aanwezigheid van afwerkklagen op de voor- en achtergevel is het metselwerk moeilijk controleerbaar. De achtergevel staat licht bol. Plaatselijk is er sprake van lichte scheurvorming. Voornamelijk ter hoogte van het maaiveld ontbreekt er voegwerk in de achtergevel. In de dagkant van de deur in de achtergevel ontbreken een aantal bakstenen en werden ook verweerde stenen aangetroffen. In de kopgevel zijn er enkele bakstenen waarvan de oppervlaktelagen licht aan het verweren zijn. Ook ter hoogte van de hanggoot van het bijgebouw komen er op het baksteenmetselwerk van de achtergevel vochtsporen voor.

afb. 39 Dakkapellen achtergevel en vervuild metselwerk

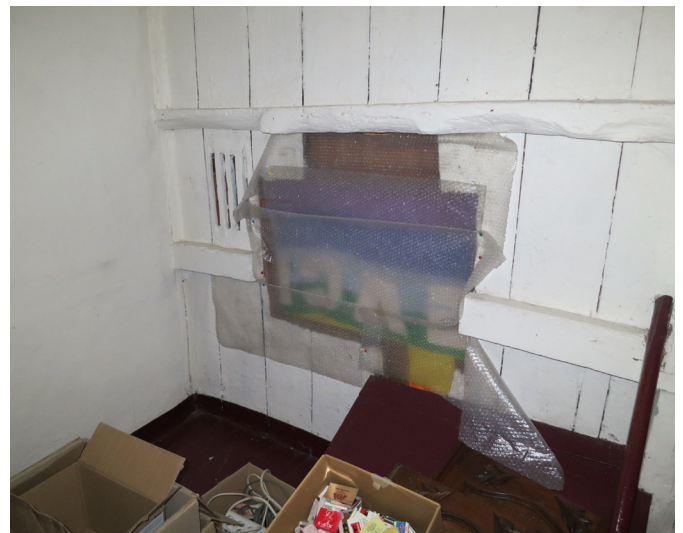
afb. 40 Opkamer met houten plankenwand

In de opkamer is nog een houten wand aanwezig. Deze bestaat uit loofhouten planken (met tand en groef) op een eiken regelstructuur. Centraal in de wand werd de onderste regel en een deel van de planken weggezaagd. De verluchtingssleuven werden grotendeels afgedicht. Aan de noordelijke zijde werd deze wand bekleed met smalle, machinaal geschaafde naaldhouten schroten.

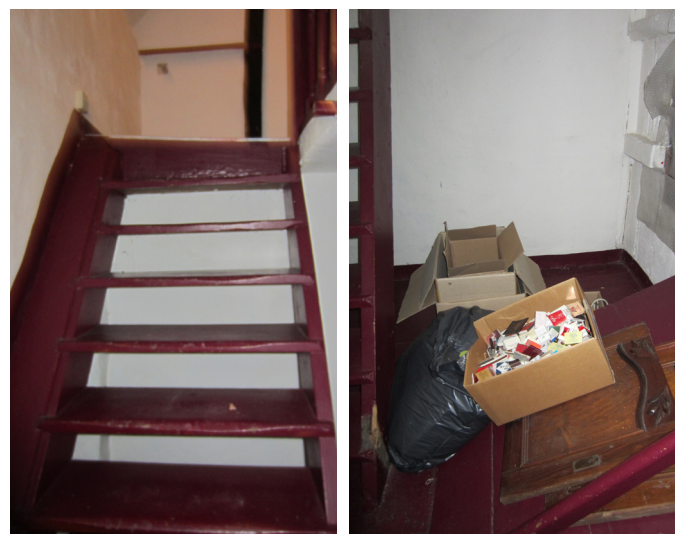
De verdiepingstrap is opgebouwd uit loofhouten trapbomen en eiken traptreden die aan de bovenzijde werden ingestreken met meerdere verflagen. Algemeen werd er een

lichte aantasting door insecten vastgesteld die nog actief is. De noordelijke trapboom van de bovenste steek is onderaan beschadigd door het onvakkundig verwijderen van een vastgespijkerde trappaal. Ook ontbreekt de leuning met handlijst aan de bovenste steek. De planken afwerking onder de trap komt plaatselijk los.

afb. 41-42 Verdiepingstrap, beschadigingen en ontbreken van trappaal en leuning
