# Asbestinventarisatetest

Langestraat 143, 9473 Denderleeuw

Attestnummer : 20230204-000302.000

Uitgegeven op : 04.02.2023

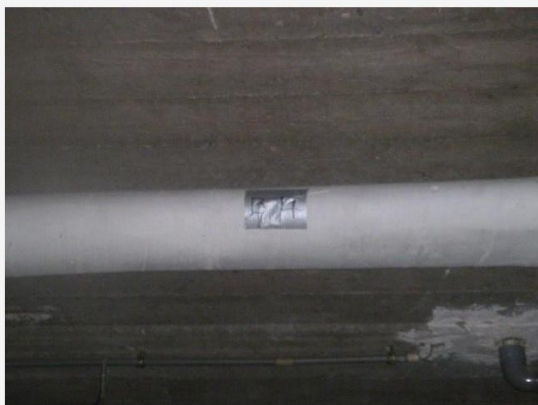
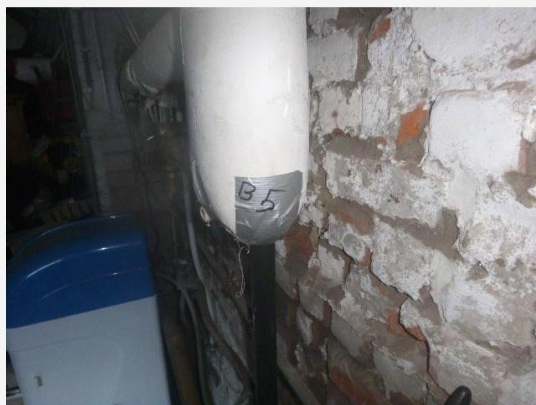
**Dringend verwijderen**

| Eindbeoordeling materiaalisico | Hoog materiaalisico en/of hoge kans op vezelvrijgave |

| Gebondenheid | Categorie 2: niet-hechtgebonden met matrix |
| Asbestsoort (vezeltype) | Crocidoliet aanwezig |
| Asbestconcentratie | Hoog ( $\geq 50\%$ ) |
| Afschermingsgraad van het gehele materiaal | Geheel of deels (ook) vrij aan de binnenlucht |
| Toestand van het materiaal | Matig beschadigd, matig verweerd |

| Beschrijving | Woning, garage gipsisolatie |

| Opmerking | <p>Mengstaal B4: 2 puntstalen van het rechte gedeelte van de gipsisolatie.</p> <p>Mengstaal B5: 2 puntstalen van de bochten.</p> <p>De stalen werden genomen in de garage.</p> |

- Sluit de ruimte luchtdicht af en vermijd het betreden van de ruimte.

- Hermetische zone (erkend asbestverwijderaar)  
Gipsisolatie is een losgebonden materiaal dat enkel door een erkende asbestverwijderaar mag verwijderd worden. De verwijdering van de gipsisolatie dient uitgevoerd te worden in een hermetische zone omwille van de aanwezigheid van vertakkingen in de leidingen.

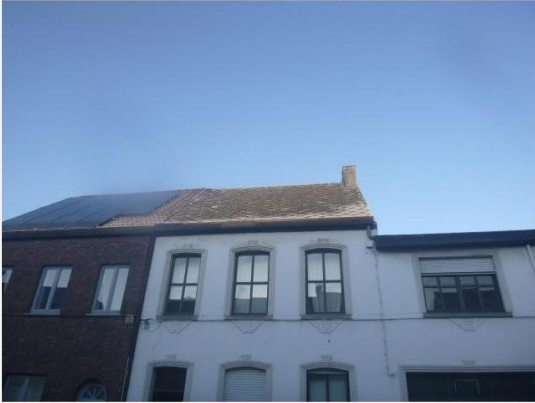
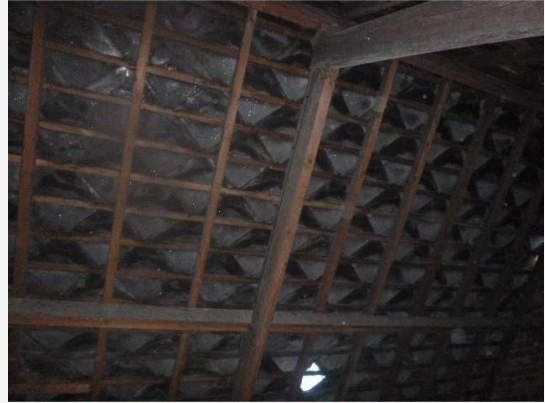
Verwijderen

Er is geen onderdak aanwezig, gezien er een risico is op vezelvrijstelling, is het aan te raden deze ruimte niet te gebruiken. Het gestockeerde materiaal dient gereinigd te worden alvorens opnieuw in gebruik te nemen. Ook de ruimte dient na de asbestverwijdering en voor de ingebruikname gereinigd te worden.

| Eindbeoordeling materiaalarisico | Verhoogd materiaalarisico en/of verhoogde kans op vezelvrijgave |

| Asbestsoort (vezeltype) | Crocidoliet aanwezig |
| Toestand van het materiaal | Licht beschadigd, licht verweerd. Intact materiaal type Pical – asbestboard of categorie III 'gebondenheid' |

| Beschrijving | Woning, dakbedekking (leien) |

- Zorg voor een veilig beheer. Vermijd het beschadigen van het asbestmateriaal. Controleer de toestand jaarlijks op wijzigingen.
- Hemelwater dat afspoelt van asbestcement daken of gevels kan asbestdeeltjes bevatten. Gebruik het enkel voor gesloten circuits (bv. spoelen toiletten). Reinig na het vervangen van het dak of de gevel de dakgoten en regenwaterput of -ton om asbesthoudend sediment of slib te verwijderen

- Eenvoudige handelingen: mag via doe-het-zelf of door werknemer(s) met opleidingsattest eenvoudige handelingen  
Volgens de richtlijnen in de Codex, Boek VI titel 3 asbest, mogen hechtgebonden materialen in een buitentoepassing verwijderd worden via de techniek van eenvoudige handelingen.

De dakwerken worden best uitgevoerd door een dakaannemer/-medewerker die hiertoe de nodig opleiding heeft gevolgd, en niet via doe-het-zelf.

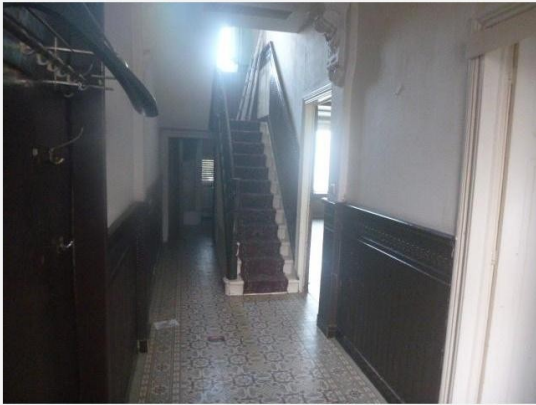
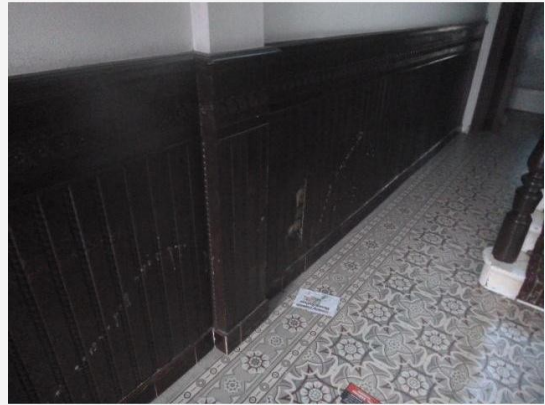
Zorgvuldig beheren

| Eindbeoordeling materiaalrisico | Zeer laag materiaalrisico en/of zeer lage kans op vezelvrijgave |

| Afschermingsgraad van het gehele materiaal | Niet stootvaste afscherming |
| Toestand van het materiaal | Onbeschadigd, niet verweerd |

| Beschrijving | Woning, lambrisering panelen |

| <b>Opmerking</b> | De panelen zijn aan de muren bevestigd in de gang op het gelijkvloers en de traphal tot op het eerste verdiep. |

- Zorg voor een veilig beheer. Vermijd het beschadigen van het asbestmateriaal. Controleer de toestand jaarlijks op wijzigingen.

- Hermetische zone (erkend asbestverwijderaar)  
De verwijdering van de toepassing dient uitgevoerd te worden in een hermetische zone (zie Codex Welzijn op het Werk, boek VI titel 3 asbest) en de werken dienen uitgevoerd te worden door een erkende asbestverwijderaar (<https://werk.belgie.be/nl/erkenningen/erkenning-asbest-bedrijven-erkend-voor-afbraak-verwijderingswerken>).

Als de lambrisering geschroefd blijkt te zijn, kan dit verwijderd worden via eenvoudige handelingen.

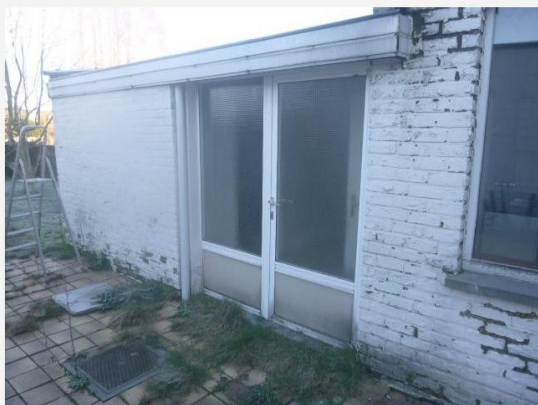
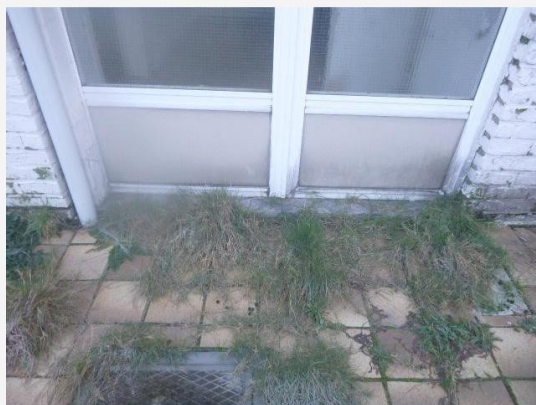
Zorgvuldig beheren

| Eindbeoordeling materiaalrisico | Laag materiaalrisico en/of verlaagde kans op vezelvrijgave |

| Afschermingsgraad van het gehele materiaal | Geheel of deels (ook) vrij aan de binnenlucht |
| Toestand van het materiaal | Onbeschadigd, niet verweerd |

| Beschrijving | Woning, aanbouw deurpanelen |

- Zorg voor een veilig beheer. Vermijd het beschadigen van het asbestmateriaal. Controleer de toestand jaarlijks op wijzigingen.

- Eenvoudige handelingen: mag via doe-het-zelf of door werknemer(s) met opleidingsattest eenvoudige handelingen  
Eenvoudige handelingen: mag via doe-het-zelf of door werknemer(s) met opleidingsattest eenvoudige handelingen

Volgens de richtlijnen in de Codex, Boek VI titel 3 asbest, mogen asbestcementen platen die niet beschadigd zijn of waarbij er geen vrije vezels zichtbaar zijn, verwijderd worden via de techniek van eenvoudige handelingen.

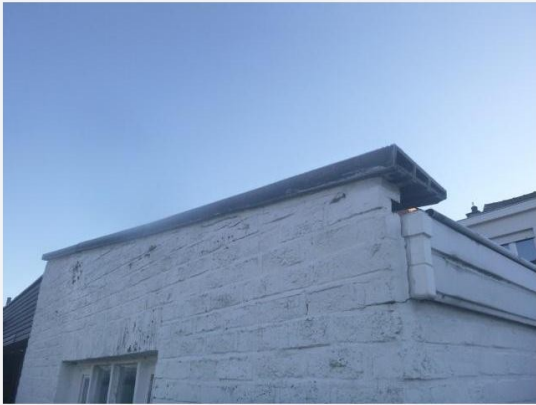
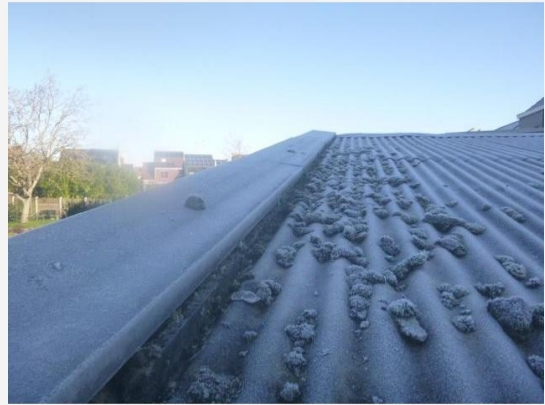
Zorgvuldig beheren

| Eindbeoordeling materiaalisico | Laag materiaalisico en/of verlaagde kans op vezelvrijgave |

| Afschermingsgraad van het gehele materiaal | Geheel of deels vrij aan de buitenlucht |
| Toestand van het materiaal | Licht beschadigd, licht verweerd. Intact materiaal type Pical – asbestboard of categorie III 'gebondenheid' |

| Beschrijving | Woning, aanbouw muurdeksteen |

- Zorg voor een veilig beheer. Vermijd het beschadigen van het asbestmateriaal. Controleer de toestand jaarlijks op wijzigingen.

Volgens de richtlijnen in de Codex, Boek VI titel 3 asbest, mogen hechtgebonden asbesttoepassingen die niet beschadigd zijn of waarbij er geen vrije vezels zichtbaar zijn en waarbij verwijdering geen aanleiding geeft tot een wijziging van de toestand verwijderd worden via de methode van eenvoudige handelingen. Verwijdering kan via Doe-het-zelf.

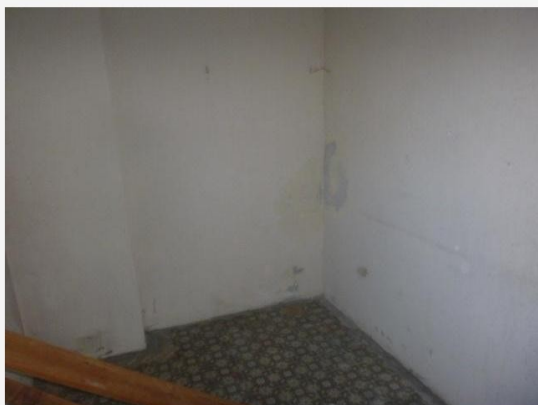
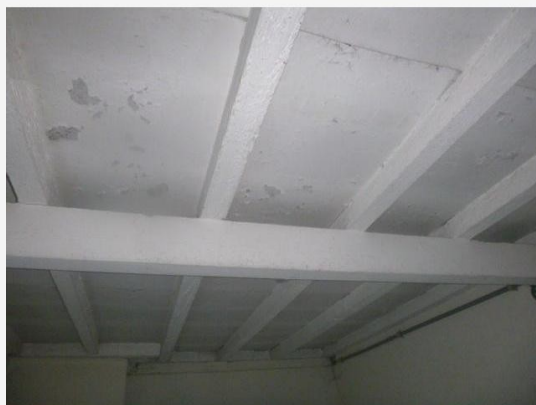
Zorgvuldig beheren

| Eindbeoordeling materiaalarisico | Zeer laag materiaalarisico en/of zeer lage kans op vezelvrijgave |

| Afschermingsgraad van het gehele materiaal | Niet stootvaste afscherming |
| Toestand van het materiaal | Onbeschadigd, niet verweerd |

- Zorg voor een veilig beheer. Vermijd het beschadigen van het asbestmateriaal. Controleer de toestand jaarlijks op wijzigingen.

- Eenvoudige handelingen: mag via doe-het-zelf of door werknemer(s) met opleidingsattest eenvoudige handelingen  
Volgens de richtlijnen in de Codex Welzijn op het werk, Boek VI titel 3 asbest, mogen hechtgebonden asbesttoepassingen die niet beschadigd zijn of waarbij er geen vrije vezels zichtbaar zijn en waarbij verwijdering geen aanleiding geeft tot een wijziging van de toestand verwijderd worden via de methode van eenvoudige handelingen.

Gezien onderdakplaten zijn vaak genageld zijn en/of zich bevinden tussen gebinte en dakstructuur, is deze methode is vaak enkel geschikt indien het onderdak samen met het dak verwijderd wordt, zodat de onderdakplaten kunnen verwijderd worden zonder deze te beschadigen.

Gezien het risico op vezelvrijstellen bij de verwijderingswerken, adviseren wij de werken te laten uitvoeren door een aannemer/-medewerker die hiertoe de nodig opleiding heeft gevolgd, en niet via doe-het-zelf.

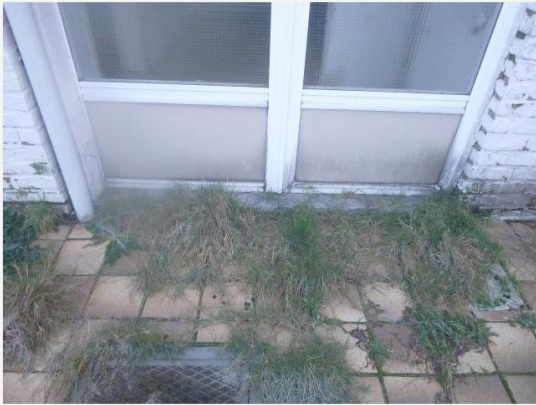
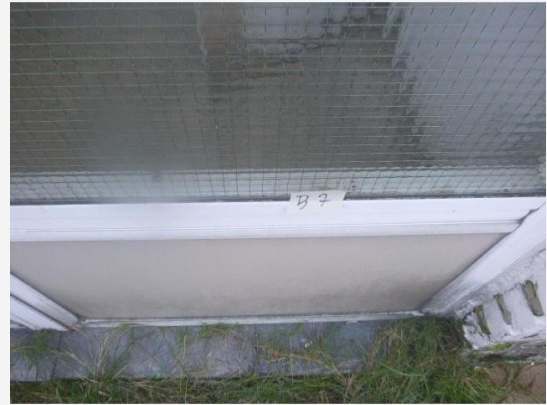
| Opmerking | <p>Puntstaal B7: mastiek tussen deurkozijn en glas.</p> <p>Er is geen afdichting tussen deurkozijn en gevelmuur.</p> |

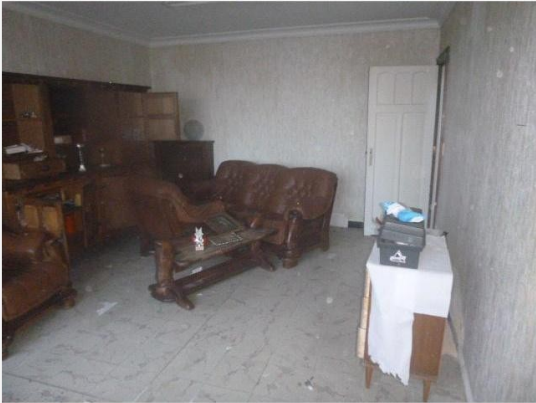
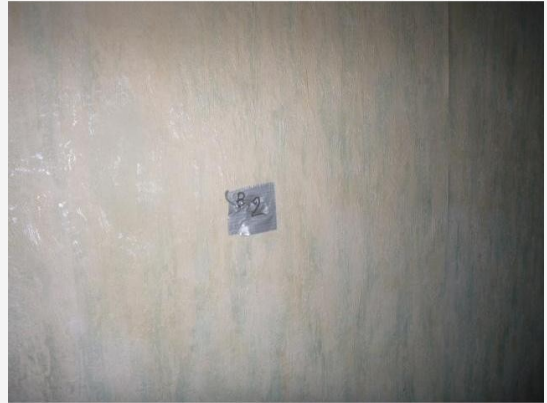
Geen asbest

| Opmerking | Mengstaal B2: 3puntstalen in gang, living en wc |

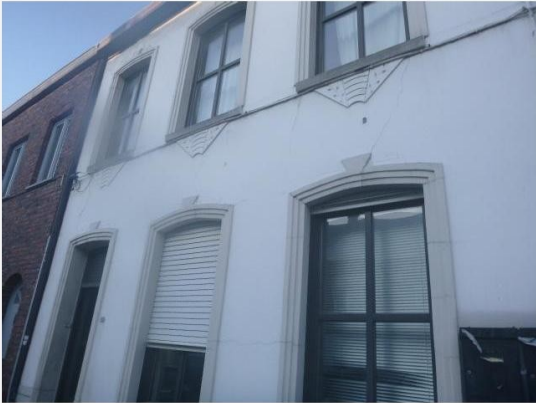
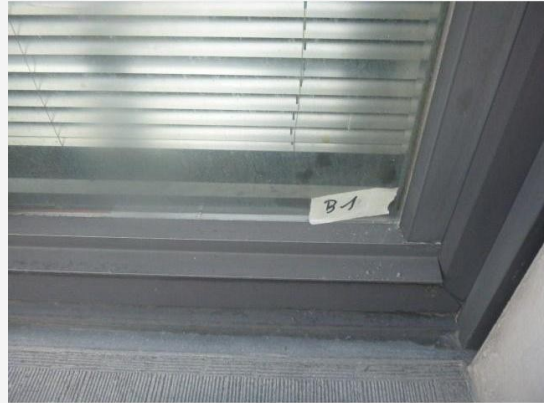
| <b>Opmerking</b> | <p>De mastiek bevindt zich tussen raam en glas.</p> <p>De afdichting tussen raamkozijn en glas is met cement.</p> |
