## Asbestinventarisatie: verslag van onderzoek. Beheersplan: voorstel en advies.

**Opdrachtgever:** OCMW DORP 1 B 8690 Alveringem

**Locatie:** Woonzorgcentrum De Clep Gapaard 9, 8690 Alveringem - Hoogstade  
**Tel:** 058-28 81 34 - **Fax:** 058-28 85 92, [clep@ocmwalveringem.be](mailto:clep@ocmwalveringem.be)

**Datum van onderzoek:** 12/06/2012

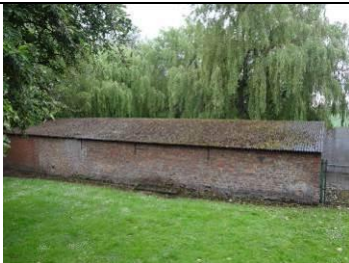
| Plan. | Staal nr. | Gebouw | Foto | Verdiep | Lokaal | Object | Analyse |
|---|---|---|---|---|---|---|---|
| A | Geen staal name | D | | Dak | Fietslokaal | Golfplaat | Asbest |

| staalnummer: A | | <u>Losgebonden/hechtgebonden</u> | | | Beschrijving:golfplaat | | | |
| Toestand materiaal | | Broosheid | | Bereikbaarheid | | Gebruik Ruimte | | Verluchting |
| Niet beschadigd | | Hard | X | Niet bereikbaar | | Weinig / zelden | | Geen of weinig |
| Licht beschadigd | | Broos | | Gedeeltelijk bereikbaar | X | Tijdelijk/soms | X | Gewone natuurlijke |
| Zwaar beschadigd | | Verpulverd | | Volledig bereikbaar | | Constant | | Mechanisme |
| Gelakt of gefixeerd | | <u>Mos</u> | <u>X</u> | Omgeving luchtbeweging | | | | Windstroming |

**Voor de golfplaten is de toestand op te volgen, mocht mosvorming de structuur van de golfplaten duidelijk aantasten dan zijn de golfplaten te verwijderen onder een aangepaste verwijderingsprocedure zoals voorzien in het KB asbest. Niet in boren of slijpen. Het mos niet verwijderen.**

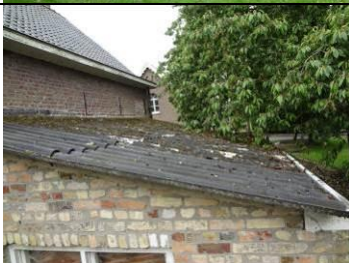
| Plan. | Staal nr. | Gebouw | Foto | Verdiep | Lokaal | Object | Analyse |
|---|---|---|---|---|---|---|---|
| B | Geen staal name | E | | Dak | Machinekot | Golfplaat | Asbest |

| staalnummer: B | | <u>Losgebonden/hechtgebonden</u> | | | Beschrijving:golfplaat | | | |
| Toestand materiaal | | Broosheid | | Bereikbaarheid | | Gebruik Ruimte | | Verluchting |
| Niet beschadigd | | Hard | X | Niet bereikbaar | | Weinig / zelden | | Geen of weinig |
| Licht beschadigd | | Broos | | Gedeeltelijk bereikbaar | X | Tijdelijk/soms | X | Gewone natuurlijke |
| Zwaar beschadigd | | Verpulverd | | Volledig bereikbaar | | Constant | | Mechanisme |
| Gelakt of gefixeerd | | | | Omgeving luchtbeweging | | | | Windstroming |

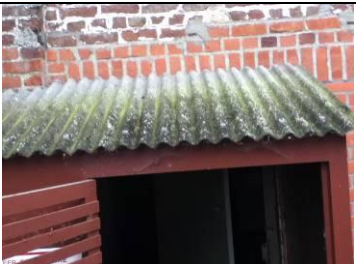
| Plan. | Staal nr. | Gebouw | Foto | Verdiep | Lokaal | Object | Analyse |
|---|---|---|---|---|---|---|---|
| C | Geen staal name | F | | Dak | Gevaarlijkprodukten | Golfplaat | Asbest |

| staalnummer: C | | <u>Losgebonden/hechtgebonden</u> | | | Beschrijving:golfplaat | | | |
| Toestand materiaal | | Broosheid | | Bereikbaarheid | | Gebruik Ruimte | | Verluchting |
| Niet beschadigd | | Hard | X | Niet bereikbaar | | Weinig / zelden | | Geen of weinig |
| Licht beschadigd | | Broos | | Gedeeltelijk bereikbaar | X | Tijdelijk/soms | X | Gewone natuurlijke |
| Zwaar beschadigd | | Verpulverd | | Volledig bereikbaar | | Constant | | Mechanisme |
| Gelakt of gefixeerd | | | | Omgeving luchtbeweging | | | | Windstroming |

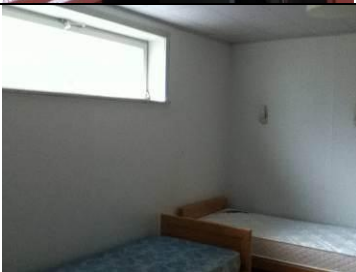
| Plan. | Staal nr. | Gebouw | Foto | Verdiep | Lokaal | Object | Analyse |
|---|---|---|---|---|---|---|---|
| D | FBC ID 3063<br>Adhesia code<br>20120612_2 | M | | Gelijkvloers | Stagierlokaal | Gevelbekleding | Asbest |

| staalnummer: D | | <u>Losgebonden/hechtgebonden</u> | | | Beschrijving: wandbekleding, picalplaten. | | | |

| Gelakt of gefixeerd | | <u>Doorboord</u> | <u>X</u> | Omgeving luchtbeweging | | | | Windstroming | |

| Onderstaande resultaten werden bekomen in de hoedanigheid van erkend laboratorium door FOD WASO | | |
|---|---|---|
| 30363 | 20120612_2 Wandbekleding-vermoedelijk pica/platen/wandbekleding stagerlokaal | chrysotiel |

**Voor de wandbekleding in de stagier lokaal is er geen gevaar voor blootstelling maar daar mag geen doorboring niet meer gebeuren om nutsvoorzieningen te verzekeren, afblijven is de boodschap.**

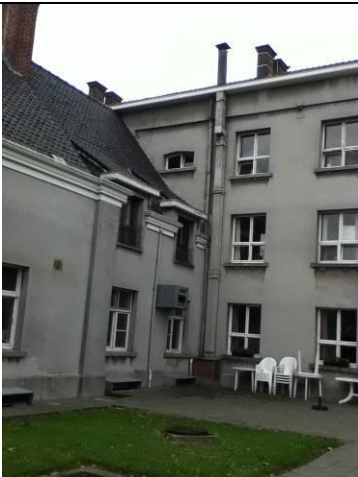
| Plan. | Staal nr. | Gebouw | Foto | Verdiep | Lokaal | Object | Analyse |
|---|---|---|---|---|---|---|---|
| E | Geen staal name | B | | Gevel | Buiten achterzijde naar de "nieuwbouw" toe | Verluctingsbuis | <b>Asbest</b> |

| staalnummer: E | | <u>Losgebonden/hechtgebonden</u> | | | | Beschrijving: verluchtingsbuis vierkant | | | |
| Licht beschadigd | | Broos | | Gedeeltelijk bereikbaar | X | Tijdelijk/soms | | Gewone natuurlijke | X |
| Zwaar beschadigd | | Verpulverd | | Volledig bereikbaar | X | Constant | | Mechanisme | |

**Voor de verluchtingsbuis is de toestand op te volgen, niet in boren of slijpen.**

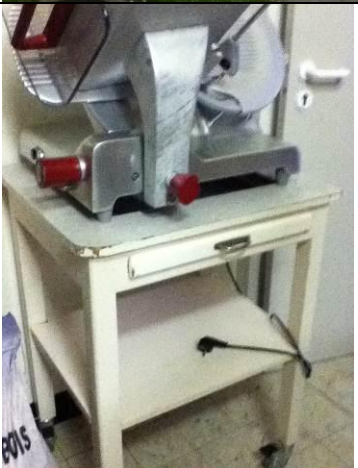
| Plan. | Staal nr. | Gebouw | Foto | Verdiep | Lokaal | Object | Analyse |
|---|---|---|---|---|---|---|---|
| F | Geen staalname | | | Keuken | | Tafelblad | <b>VERDACHT: Bovenste fineerlaag is verdacht asbesthoudend, hechtgebonden.</b> |

| staalnummer: F | | <u>Losgebonden/hechtgebonden</u> | | | | Beschrijving: tafelblad finer vermoedelijk<br>“picalplaat “ | | | |
| Niet beschadigd | X | Hard | X | Niet bereikbaar | | Weinig / zelden | | Geen of weinig | |
| Zwaar beschadigd | | Verpulverd | | Volledig bereikbaar | X | Constant | X | Mechanisme | |
