# Asbestinventarisatetest

Brugstraat 31, 8560 Wevelgem

Attestnummer : 20230218-000272.000

Uitgegeven op : 18.02.2023

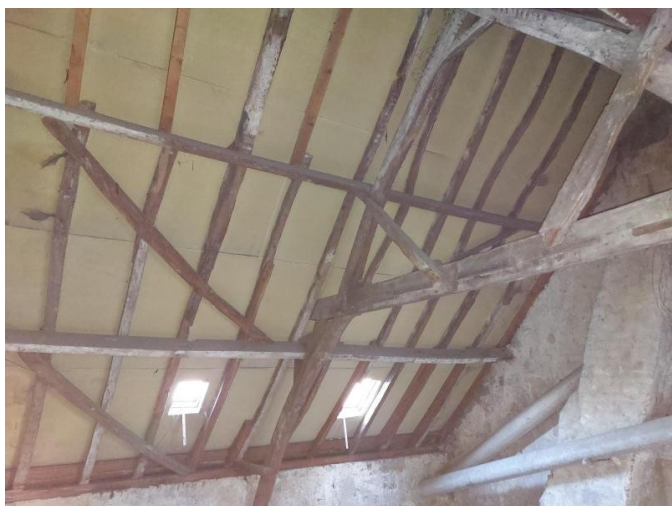
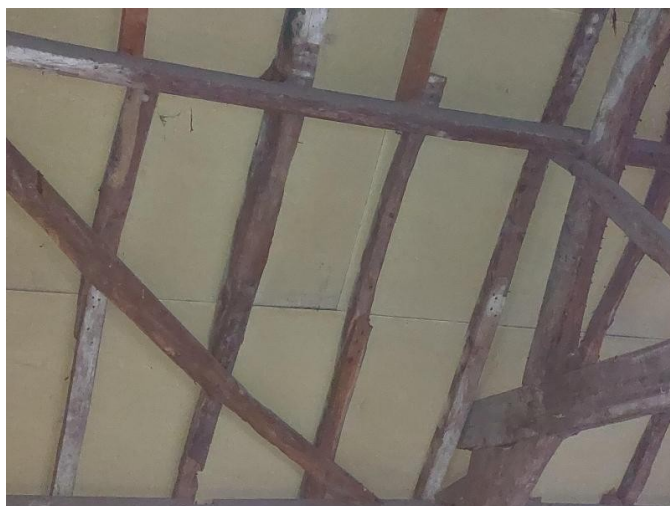
Overzichtsfoto

Detailfoto

| Eindbeoordeling materiaalarisico | Laag materiaalarisico en/of verlaagde kans op vezelvrijgave |

| Toestand van het materiaal | Licht beschadigd, licht verweerd. Intact materiaal type Pical – asbestboard of categorie III 'gebondenheid' |

| Beschrijving | onderdak woning |
| Asbestmateriaal | Plaat, paneel, tablet - Type Menuiserite |
| Hoeveelheid (oppervlakte - dikte - aantal) | • 58,20 m <sup>2</sup> - 1,00 cm - 1 stuk |

Het asbestmateriaal valt onder de mijlpaal van 2040.

- Zorg voor een veilig beheer. Vermijd het beschadigen van het asbestmateriaal. Controleer de toestand jaarlijks op wijzigingen.

- Eenvoudige handelingen: enkel door erkend asbestverwijderaar  
Verwijderen zonder te breken of te beschadigen, verpakken in asbestafvalzakken en wegbrengen naar containerpark

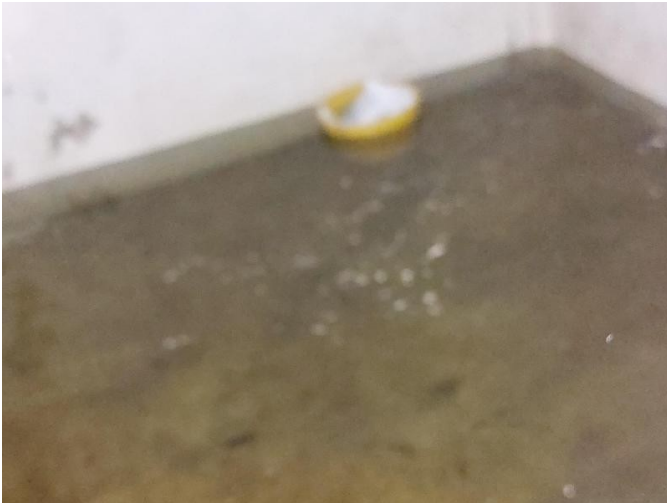
*Situeringsfoto*

**Reden:** Er is geen volledige risicobeoordeling mogelijk

**Uitleg van de asbestdeskundige:** Kelder staat onder water

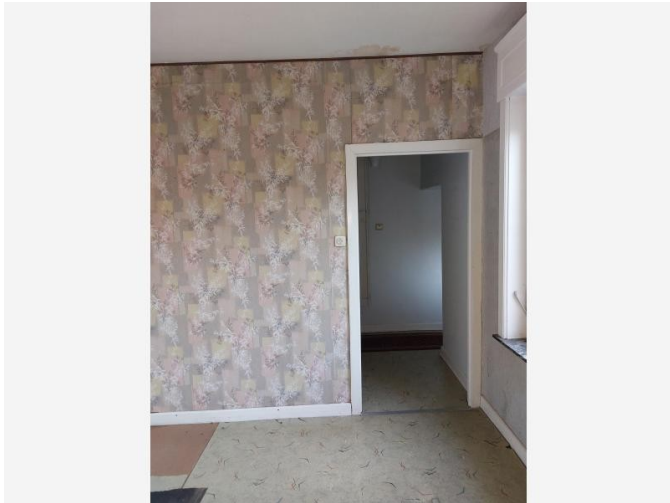
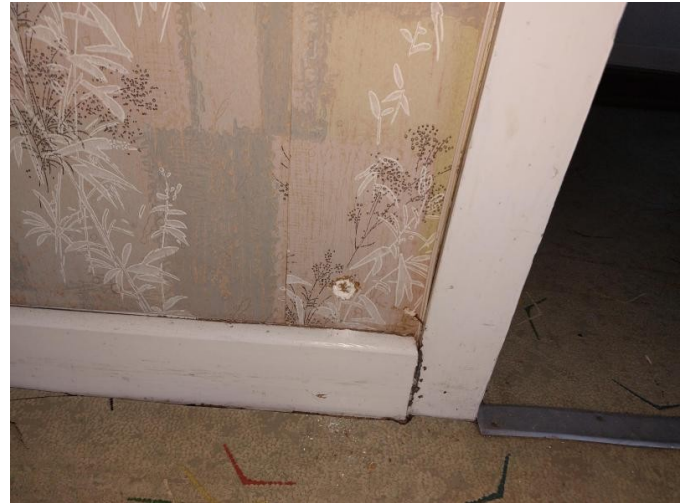
## Fiche 7: muur-en plafondpleister

Overzichtsfoto

Detailfoto

Geen asbest

| # | Type | Referentie | Resultaat |
|---|---|---|---|
| 7.1 | Mengmonster | 2315365-02 | Geen asbest |

| <b>Bindmiddel van materiaal</b> | Gips - kalk |

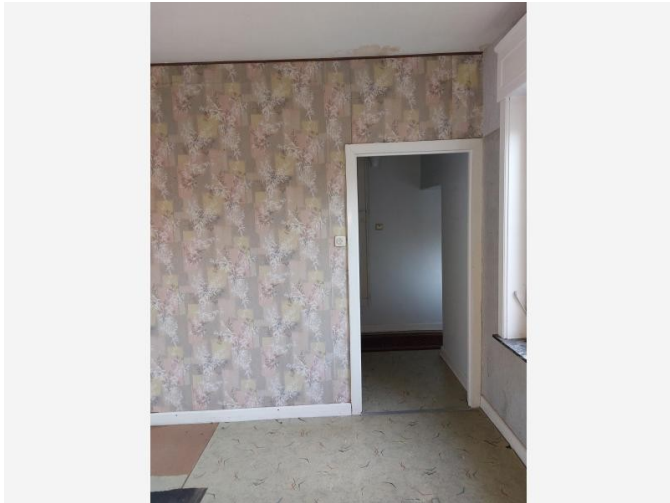
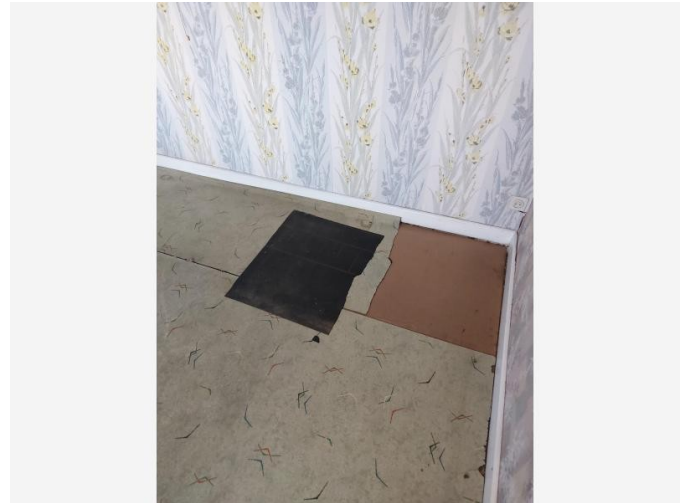
## Fiche 8: vloerzeil bovenverdieping

Overzichtsfoto

Detailfoto

Geen asbest

| # | Type | Referentie | Resultaat |
|---|---|---|---|
| 8.1 | Puntmonster | 2315365-01 | Geen asbest |

| Bindmiddel van materiaal | Kunststof of -hars |
