**Betreft:      Periodiek nazicht van de bliksembeveiliging  
                 B - 8310 ASSEBROEK BRUGGE - GEBOUW TUA WEST**

**BLIKSEMBEVEILIGING  
GEBOUW TUA WEST  
te 8310 ASSEBROEK BRUGGE  
BV/0829/15**

**INSPECTIE VERSLAG 2018**

## Assebroek – Gebouw TUA West

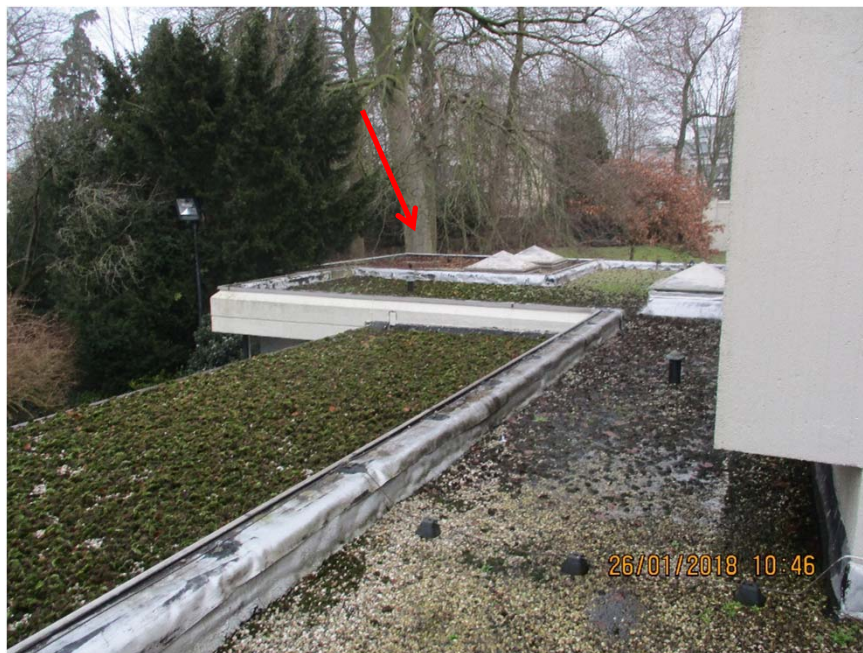
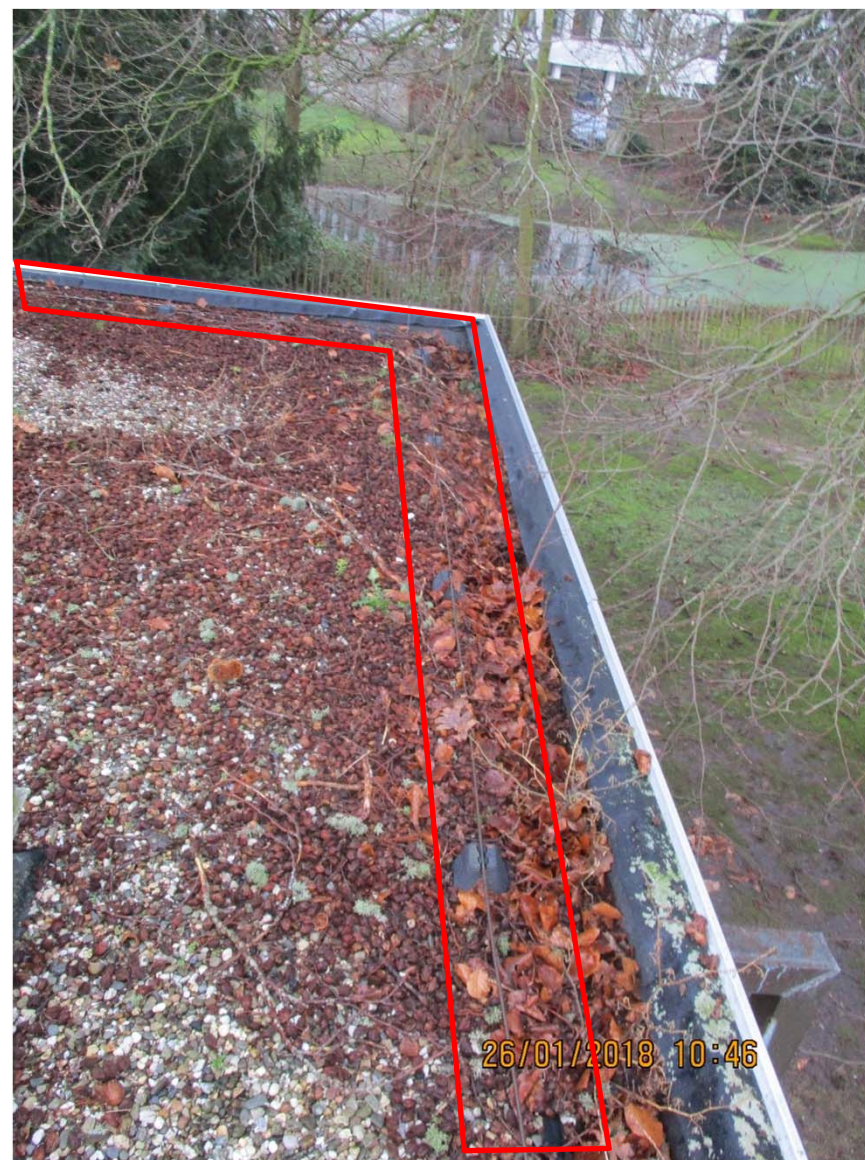
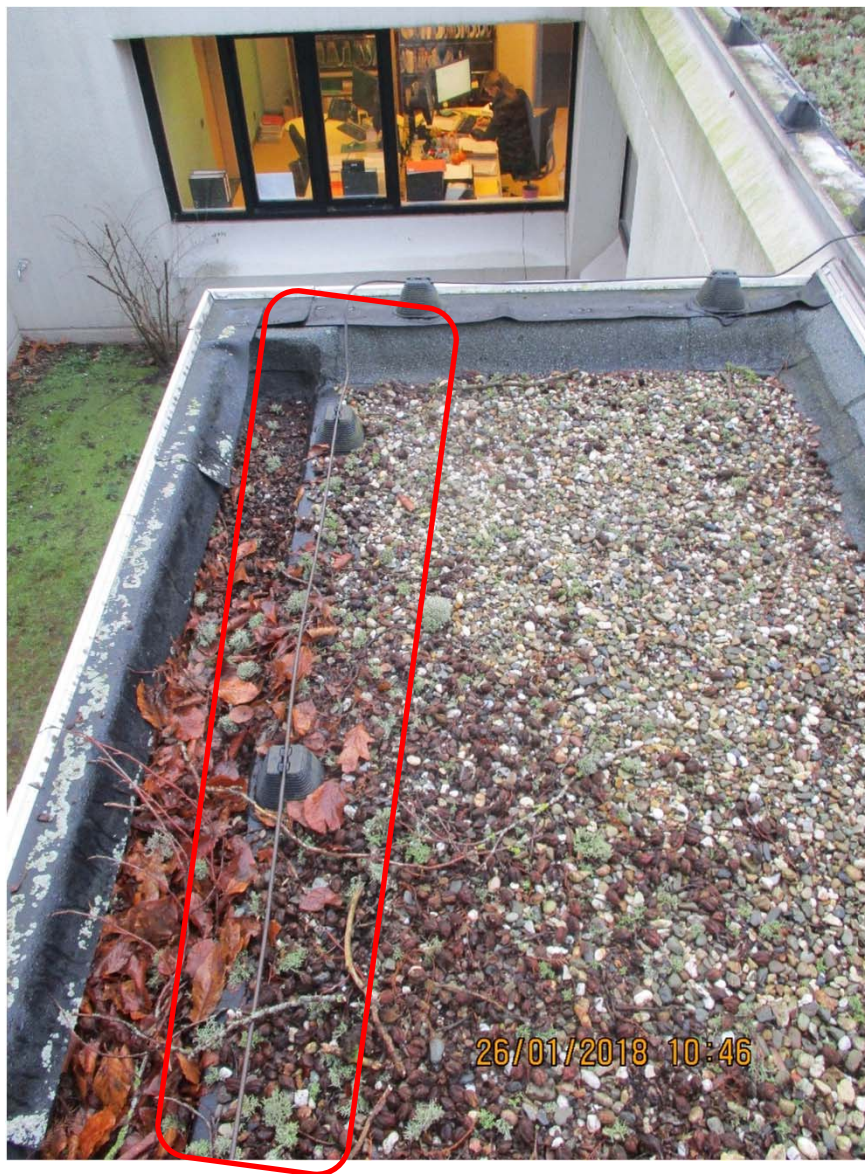
| | <p>Thv R19 is de buitenste opvangleiding op de dakrand aan de binnenzijde geplaatst, deze dient zo dicht mogelijk op de dakrand te worden gelegd. Dakranden en hoeken van een gebouw hebben de grootste kans door een blikseminslag te worden getroffen.</p> <p>Dit kan eenvoudig opgelost worden door de aanwezige dakrand te verbinden aan de opvangleiding. <b>(Foto 1-3)</b></p> |

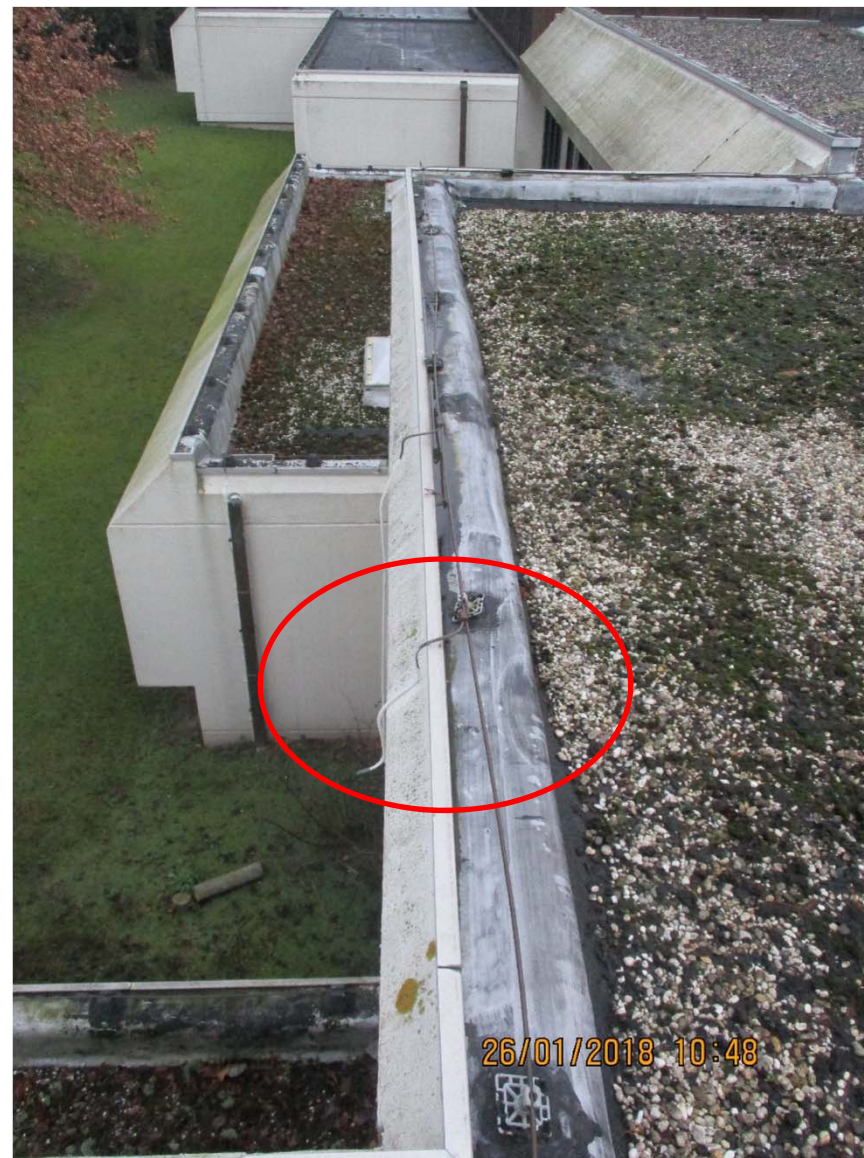
Assebroek\_Gebouw TUA West\_2018-01-26\_04

| | Een koperen leiding op de gevel ter hoogte van daalleiding R20 is niet in gebruik en dient bijgevolg verwijderd te worden. <b>(Foto 4)</b> |

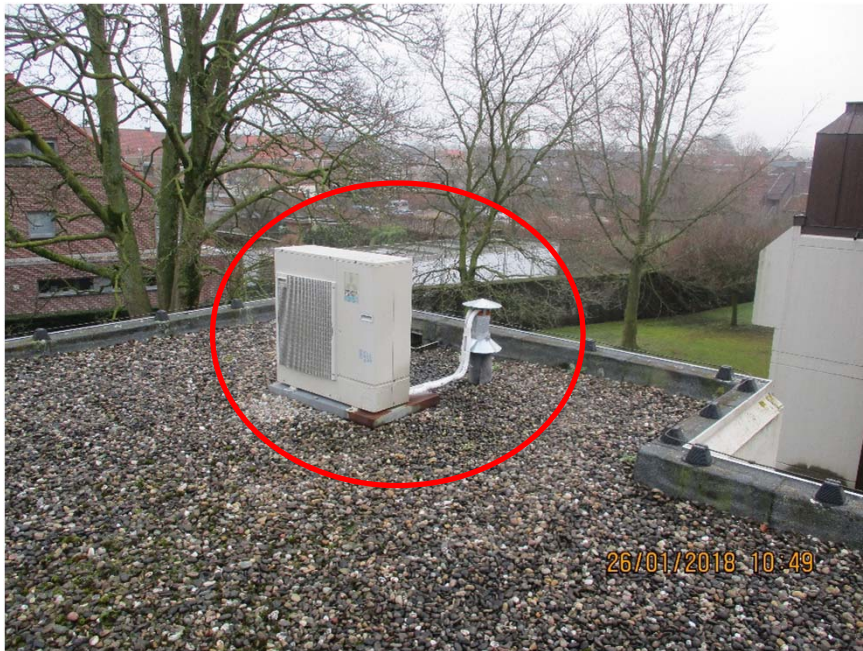
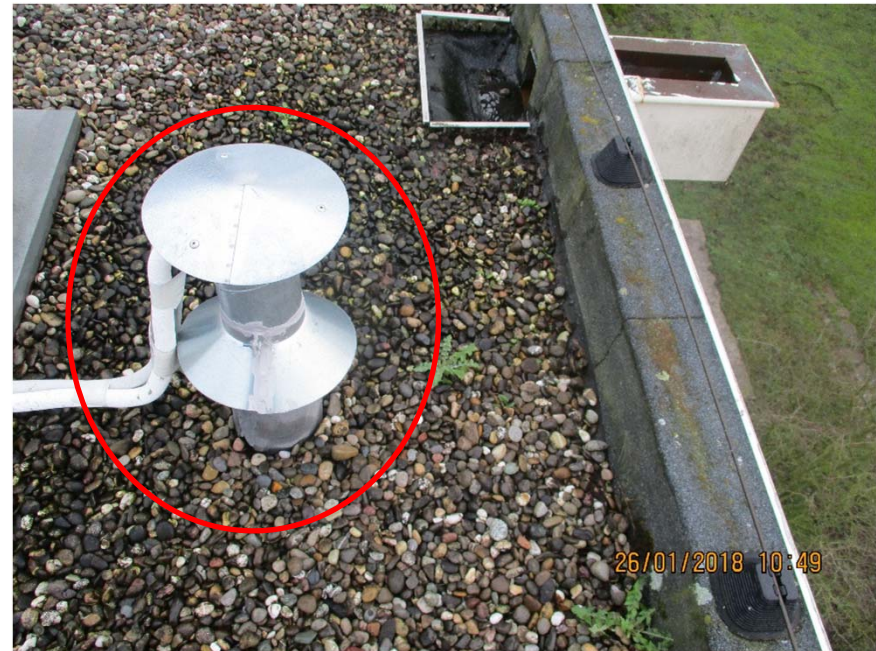
| | De metalen dakdoorvoer en de airco thv R08 dienen met de bliksembeveiliging te worden meeverbonden. <b>(Foto 5-6)</b> |
