Asbestinventarisatetest

Processieweg 2, 8340 Damme

Attestnummer : 20240326-000127.000

Uitgegeven op : 26.03.2024

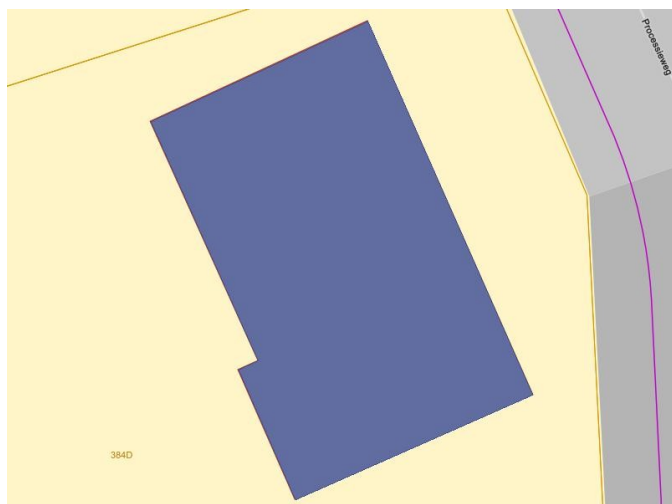
Zone 1: Hoofdgebouw

- 0 Asbestmaterialen
- 0 Beperkingen
- 0 Uitsluitingen
- 0 Roerende goederen
- 0 Puin, steenslag, (water)bodem
- 4 Adviezen**
- 3 Geen asbest**

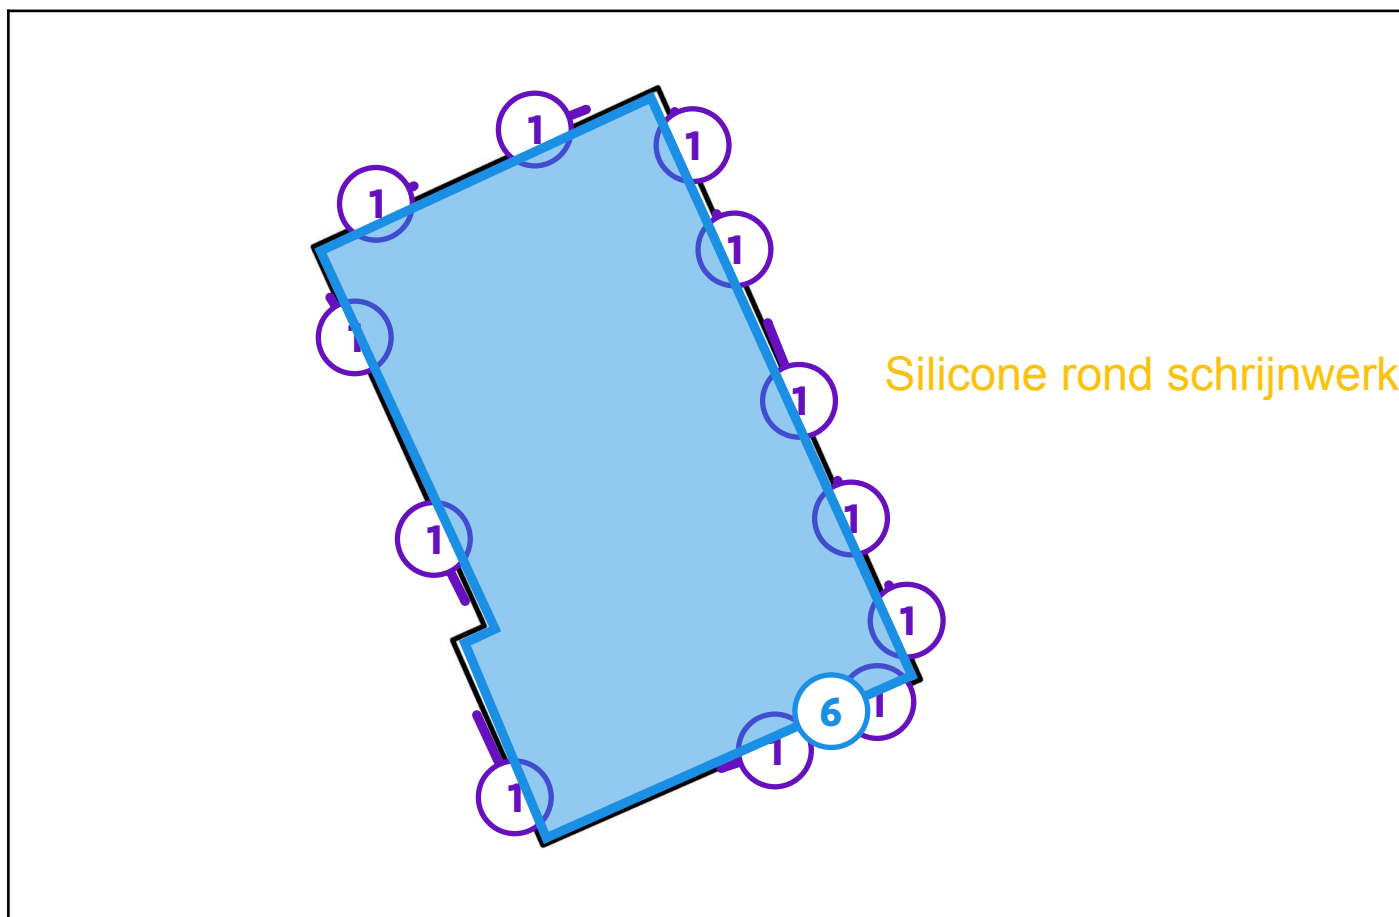
Plan 1.1: Hoofgebouw plan

Beschrijving	Type	Actie
1. Alle schrijnwerk met siliconen	Advies	-
6. Onderdakplaten	Geen asbest	-

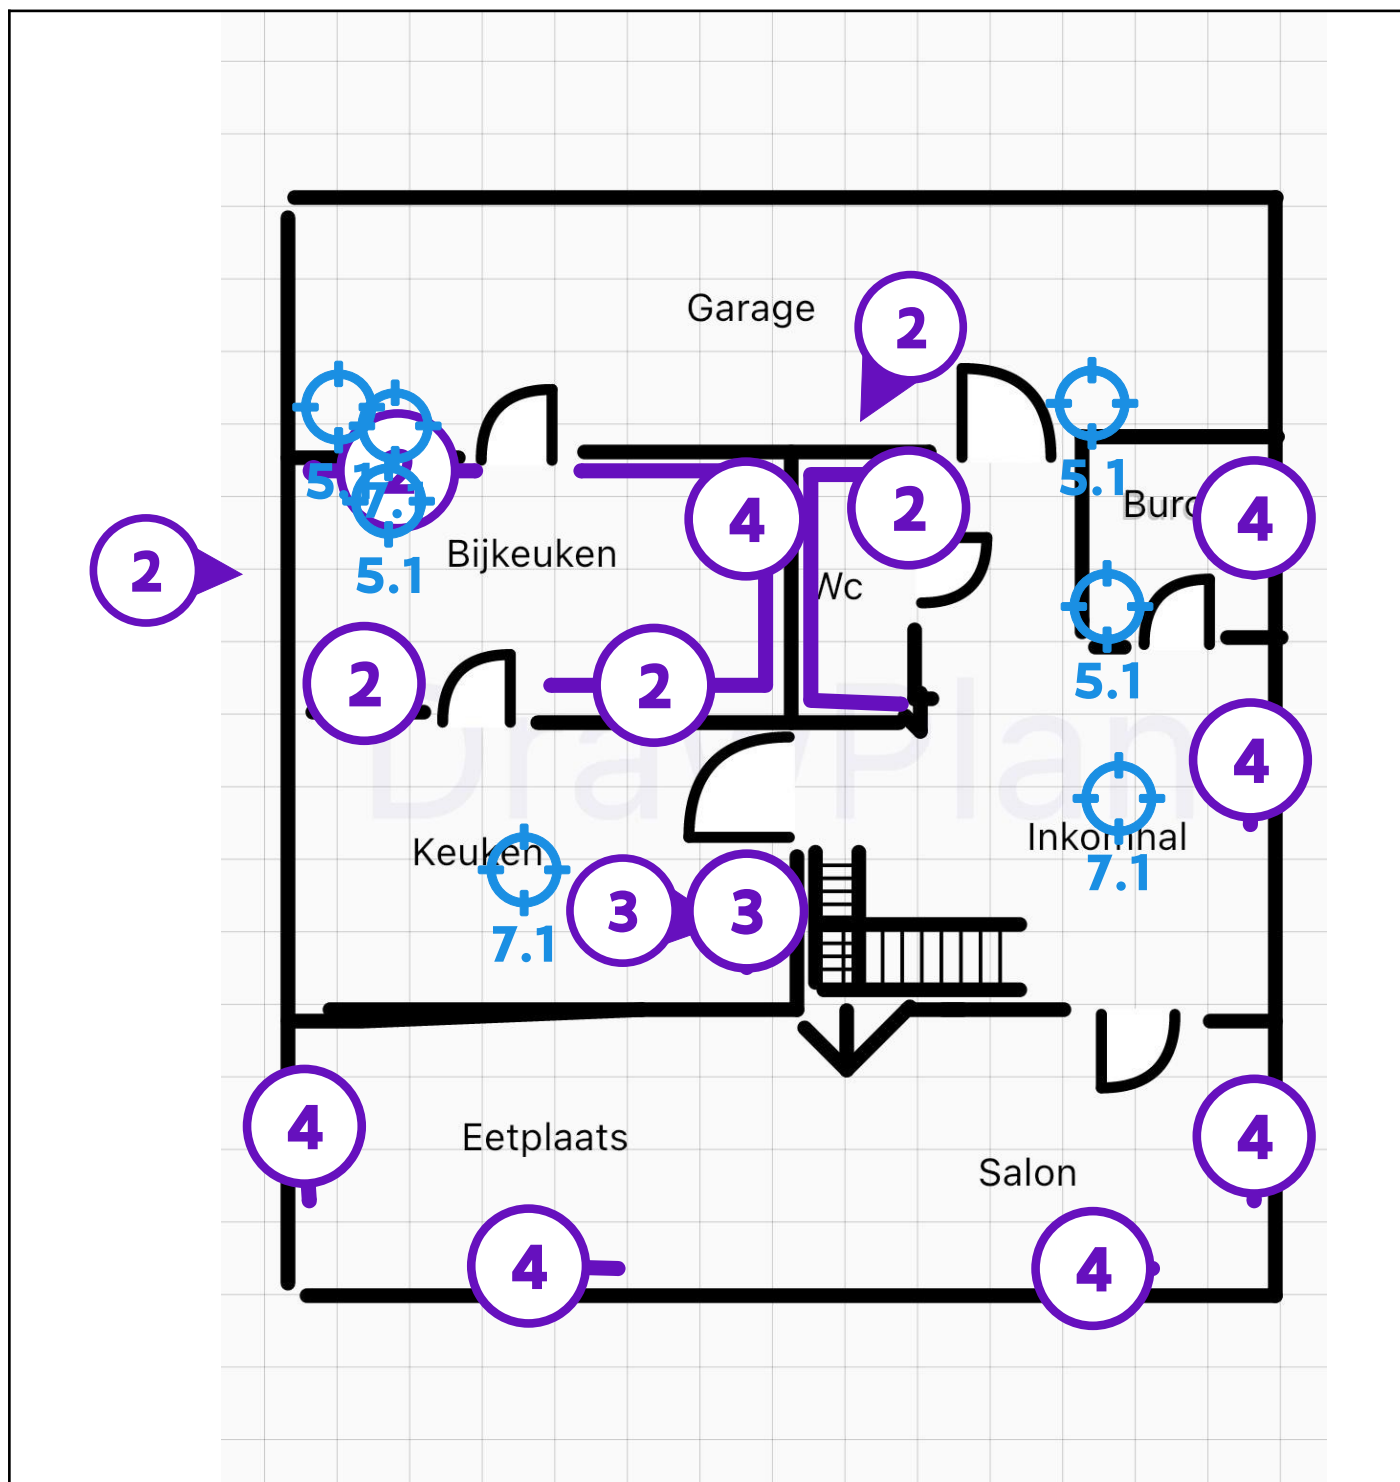
Plan 1.2: 688418AD-39DB-47AA-A256-8241DAFAA9F3

Beschrijving	Type	Actie
2. Lijmen achter faience tegels	Advies	-
3. Geluidsdempers lapje onder gootsteen	Advies	-

4. Pakkingen bij gietijzeren radiatoren	Advies	-
5. Pleisterwerk muren	Geen asbest	-
5.1 Code: MM 001	Mengmonster	-
7. Pleisterwerk Plafonds	Geen asbest	-
7.1 Code: MM 002	Mengmonster	-

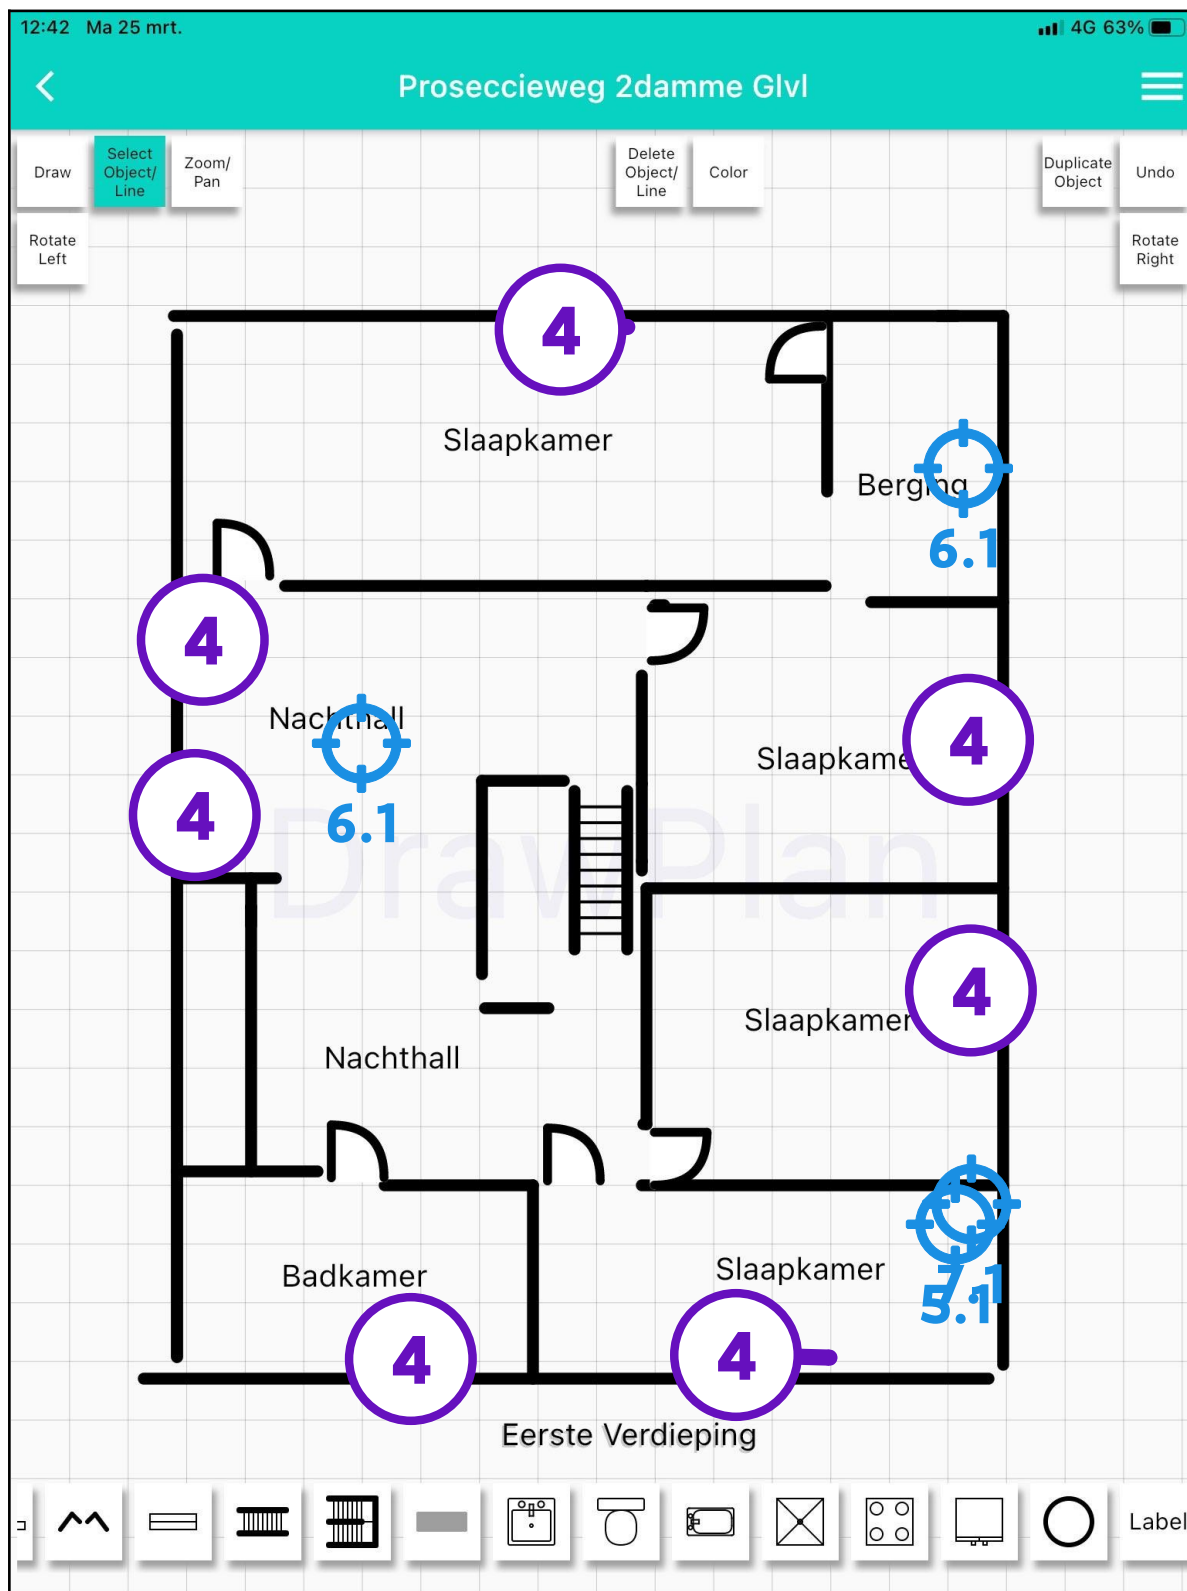
Plan 1.3: D9530561-087F-437C-B69C-E0CE146F0E4E

4. Pakkingen bij gietijzeren radiatoren	Advies	-
5. Pleisterwerk muren	Geen asbest	-
5.1 Code: MM 001	Mengmonster	-
6. Onderdakplaten	Geen asbest	-
6.1 Code: MM 003	Puntmonster	-
7. Pleisterwerk Plafonds	Geen asbest	-
7.1 Code: MM 002	Mengmonster	-

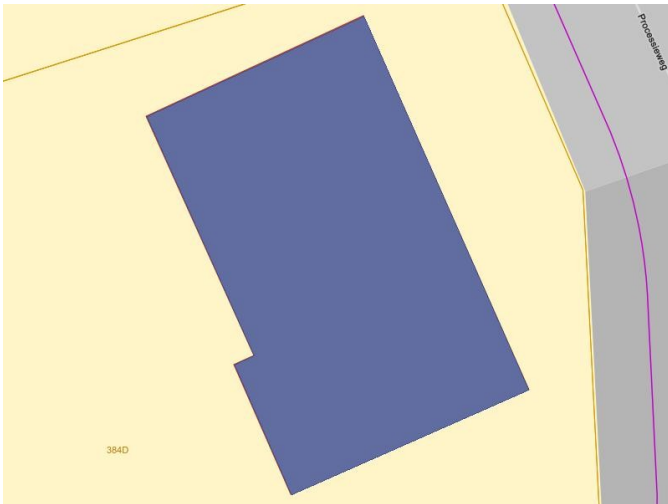
Zone 2: Overig gebied

- 0 Asbestmaterialen
- 0 Roerende goederen
- 0 Puin, steenslag, (water)bodem
- 0 Geen asbest
