## CHE STUDIE

### Kerkstraat 12 - Begijnhof Diest

# SYNTHESE CHE STUDIE

## 2. BOUWKUNDIGE EVALUATIE

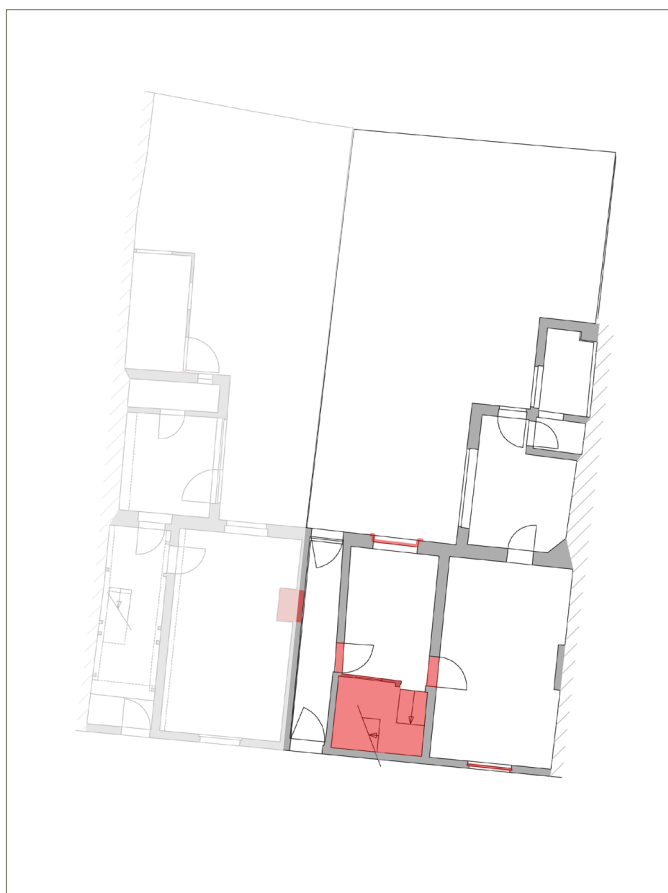
afb. 11 Historisch waardevolle elementen gelijkvloerse verdieping: houten paneeldeuren, opkamer boven kelder met houten plankenvloer en -wand.

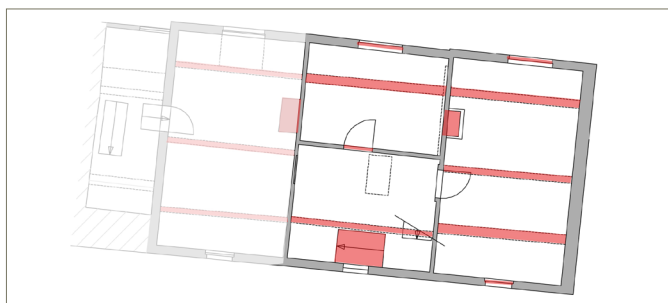
afb. 12 Historisch waardevolle elementen verdieping: houten plankenvloer, houten deuren met bovenlicht, houten stijl- en regelwerk gemene muur 10 - 12, houten draagstructuur en positie van de schouw.

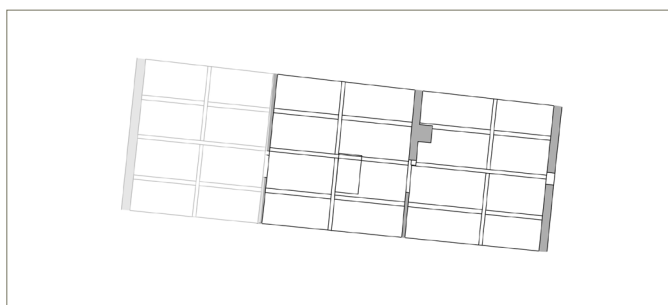
afb. 13 Historisch waardevolle elementen zolder: houten dakconstructie, houten dakbeboarding

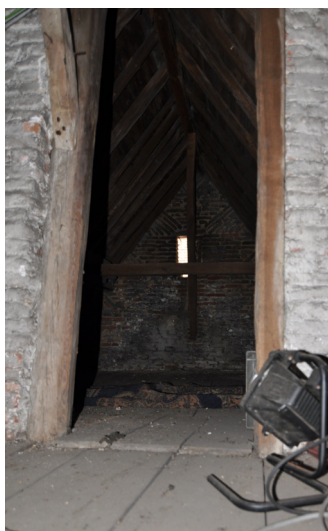
afb. 35 Gemene muur woning 10 - 12

Het voegwerk van de oostelijke muur komt los in de bovenste zone net onder het dakvlak en is deels uitgevallen. In deze zone bevinden zich ook verweerde bakstenen. Plaatselijk is er scheurvorming onder de opleg van de zuidelijke gording. De muur tussen de twee zolders helt licht over naar het westen. Het hoogste deel van deze muur bestaat uit vakwerk. In de controleerbare houten elementen werd een vermoedelijk niet actieve aantasting door houtborende insecten aangetroffen.

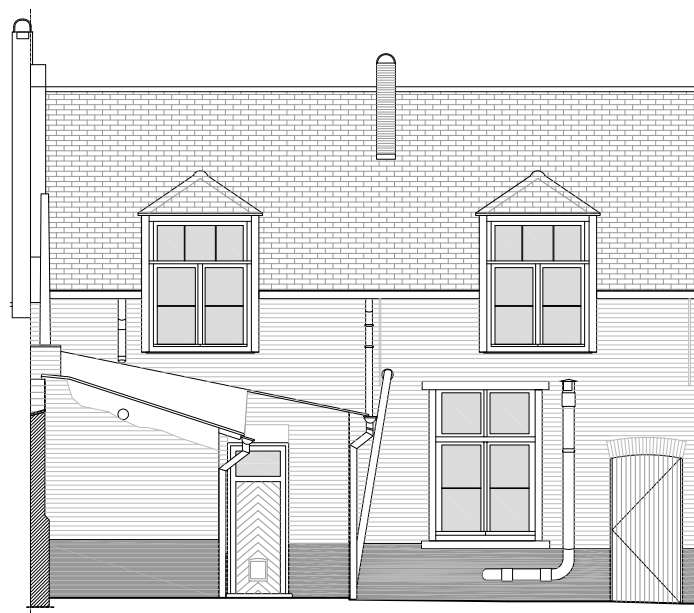
Kerkstraat 12  
Achtergevel

Door de aanwezigheid van afwerkklagen op de voor- en achtergevel is het metselwerk moeilijk controleerbaar. De achtergevel staat licht bol. Plaatselijk is er sprake van lichte scheurvorming. Voornamelijk ter hoogte van het maaiveld ontbreekt er voegwerk in de achtergevel. In de dagkant van de deur in de achtergevel ontbreken een aantal bakstenen en werden ook verweerde stenen aangetroffen. In de kopgevel zijn er enkele bakstenen waarvan de oppervlaktelagen licht aan het verweren zijn. Ook ter hoogte van de hanggoot van het bijgebouw komen er op het baksteenmetselwerk van de achtergevel vochtsporen voor.
